# 208587955 208587956 No: MOR00560 REPORTE DE RECEPCIÓN DE VEHÍCULO

**AKEMAS**  
ALTA INGENIERÍA AUTOMOTRIZ  
ECO IMPULSA, S.A. DE C.V.  
PUERTO DE ACAPULCO #328, COL. RINCON DEL  
ANGEL. C.P. 58337  
MORELIA, MICH, TEL (433) 2532182

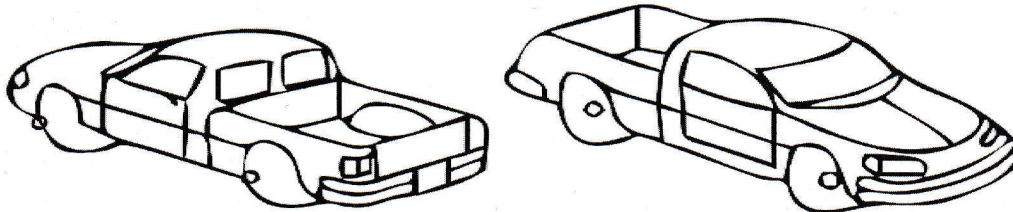
Antena/radio	O	Estribos	N/A
Antena/teléfono	N/A	Guardafangos	N/A
Antena/C.B.	N/A	Parabrisas	R
Sist. de Alarma	N/A	Limpiaparabrisas	O
Luces Exteriores	O	Espejos Laterales	O

| <input checked="" type="checkbox"/> <input type="checkbox"/> Exceso de rayones | <input type="checkbox"/> <input checked="" type="checkbox"/> Daños por granizo |
| <input checked="" type="checkbox"/> <input type="checkbox"/> Carrocería con golpes | <input type="checkbox"/> <input type="checkbox"/> |
