REPORTE DE RECEPCIÓN DE VEHÍCULO

| Año 2003 | Marca CHEVROLET | Modelo CHEV | Color BLA | Placas NBZ1754 |
| Km Entrada 154,213 | Km Salida | VIN 93CDK80N13B110246 | # Económico 66109 | Salida Fecha: 30/9/23 AM Hora: 2:23 PM |

Nº 16504

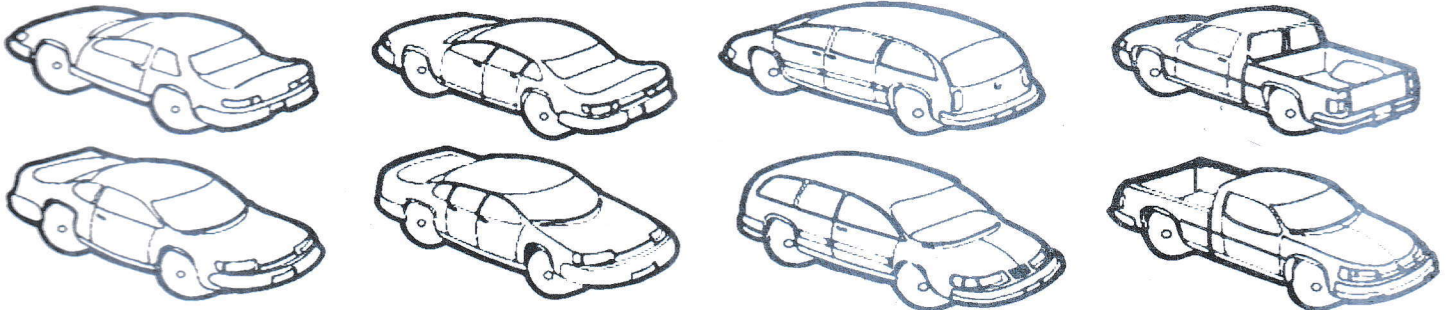
| <input checked="" type="checkbox"/> Exceso de Rayones | <input type="checkbox"/> Daños por granizo |
