REPORTE DE RECEPCIÓN DE VEHÍCULO

Nombre CFE POUENTE			Particular <input type="checkbox"/> Flotilla <input checked="" type="checkbox"/>		OdeS	ID: <input checked="" type="checkbox"/>
Dirección			Ciudad		Estado	Escrito Por
C.P.	Tel. Fijo	Contacto			Tel. Celular	Recibido
Email			Gasolina entrada LL <u>3/4</u> 1/4 <u>1/4</u>		Gasolina salida LL <u>3/4</u> 1/4 <u>1/4</u>	Fecha: 21/07/23 AM
Año 2005	Marca FORD	Modelo COURIER	Color BCO	Placas NG0896B	# Económico 74935	Hora: 5:00 <input checked="" type="checkbox"/>
Km Entrada 245,743	Km Salida	VIN 9 D F B T 3 2 N X 5 7 9 7 0 1 1 4				Compromiso para
						Fecha: AM
						Hora: PM
						Salida
						Fecha: 22/7/23 AM
						Hora: <input checked="" type="checkbox"/> PM

AKEMAS
ALTA INGENIERÍA AUTOMOTRIZ

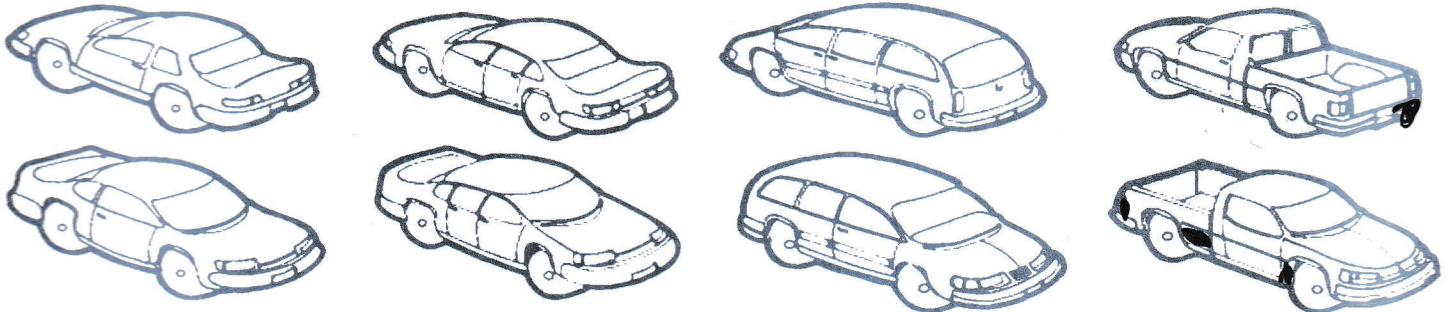
SI NO	SI NO
<input checked="" type="checkbox"/> <input type="checkbox"/> Decolorada	<input type="checkbox"/> <input checked="" type="checkbox"/> Logos en buen estado
<input checked="" type="checkbox"/> <input type="checkbox"/> Color no Igualado	<input type="checkbox"/> <input checked="" type="checkbox"/> Exceso de rociado
<input checked="" type="checkbox"/> <input type="checkbox"/> Exceso de Rayones	<input type="checkbox"/> <input checked="" type="checkbox"/> Daños por granizo
<input checked="" type="checkbox"/> <input type="checkbox"/> Pequeñas Grietas	<input type="checkbox"/> <input checked="" type="checkbox"/> Lluvia ácida
<input checked="" type="checkbox"/> <input type="checkbox"/> Carrocería con golpes	<input type="checkbox"/> <input type="checkbox"/> <u> </u>
<input checked="" type="checkbox"/> <input type="checkbox"/> Emblemas completos	<input type="checkbox"/> <input type="checkbox"/> <u> </u>
