REPORTE DE RECEPCIÓN DE VEHÍCULO

Nombre LUMO BIENESTAR		Particular <input type="checkbox"/> Flotilla <input checked="" type="checkbox"/>	OdeS	ID:
Dirección		Ciudad	Estado	Escribitorio San
C.P.	Tel. Fijo	Contacto HECTOR DE JESUS	Tel. Celular 434100/416	Recibido Fecha: 10/2/23 AM
Email	Gasolina entrada LL 3/4 1/4	Gasolina salida LL 3/4 1/4	# Económico	Hora: 12:30 PM
Año 2021	Marca RAM	Modelo 1500	Color BCO	Placas NTF 3814
Km Entrada 56,706	Km Salida	VIN 3CG5RBDC6MC622337

AKOMAS
ALTA INGENIERIA AUTOMOTRIZ

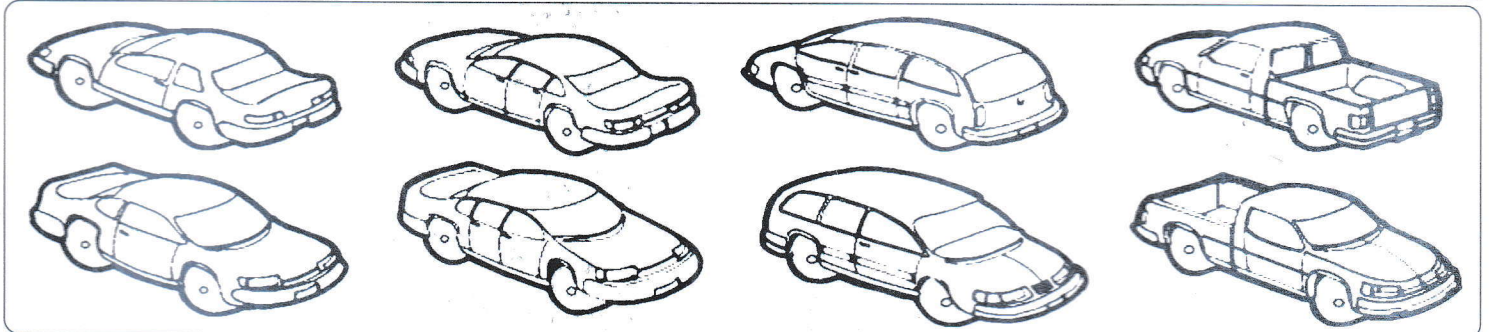
SI NO	SI NO
<input type="checkbox"/> Decolorada	<input checked="" type="checkbox"/> Logos en buen estado
<input type="checkbox"/> Color no Igualado	<input checked="" type="checkbox"/> Exceso de rociado
<input checked="" type="checkbox"/> Exceso de Rayones	<input checked="" type="checkbox"/> Daños por granizo
<input type="checkbox"/> Pequeñas Grietas	<input checked="" type="checkbox"/> Lluvia ácida
<input checked="" type="checkbox"/> Carrocería con golpes	
<input type="checkbox"/> Emblemas completos
