REPORTE DE RECEPCIÓN DE VEHÍCULO

Nombre CFC NORTE			Particular <input type="checkbox"/> Flotilla <input checked="" type="checkbox"/>		OdeS	ID:
Dirección			Ciudad		Estado	Escrito Por MAN
C.P.	Tel. Fijo	Contacto		Tel. Celular		Recibido Fecha: 27/3/23 AM Hora: 15:00 PM
Email			Gasolina entrada LL 3/4 1/2 1/4		Gasolina salida LL 3/4 1/2 1/4	
Año 2011	Marca NISSAN	Modelo NP300	Color BLU	Placas MV 50800	# Económico 98666	
Km Entrada 228,112		Km Salida		VIN 3N6DD21Y5BK016481

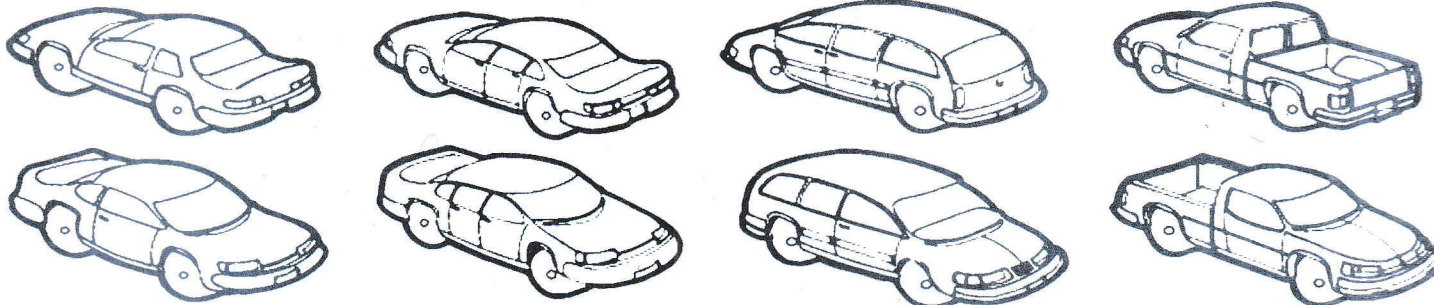
CONDICIONES DE PINTURA

SI NO	SI NO
<input type="checkbox"/> Decolorada	<input checked="" type="checkbox"/> Logos en buen estado
<input checked="" type="checkbox"/> Color no Igualado	<input checked="" type="checkbox"/> Exceso de rociado
<input type="checkbox"/> Exceso de Rayones	<input checked="" type="checkbox"/> Daños por granizo
<input checked="" type="checkbox"/> Pequeñas Grietas	<input checked="" type="checkbox"/> Lluvia ácida
<input checked="" type="checkbox"/> Carrocería con golpes	
<input checked="" type="checkbox"/> Emblemas completos
