REPORTE DE RECEPCIÓN DE VEHÍCULO

Nombre CARE SUR			Particular <input type="checkbox"/> Flotilla <input checked="" type="checkbox"/>		OdeS	ID: <input checked="" type="checkbox"/>
Dirección			Ciudad		Estado	Escrito Por SAH
C.P.	Tel. Fijo	Contacto			Tel. Celular	
Email			Gasolina entrada LL 3/4 1/2 1/4		Gasolina salida LL 3/4 1/2 1/4	
Año 2006	Marca FORD	Modelo COURIER	Color BLU	Placas MUZ33F	# Económico 80333	Recibido Fecha: 3/10/23 AM Hora: PM
Km Entrada 176,298	Km Salida	VIN 9BFBT32N267985353				Compromiso para Fecha: AM Hora: PM

Nº 16518

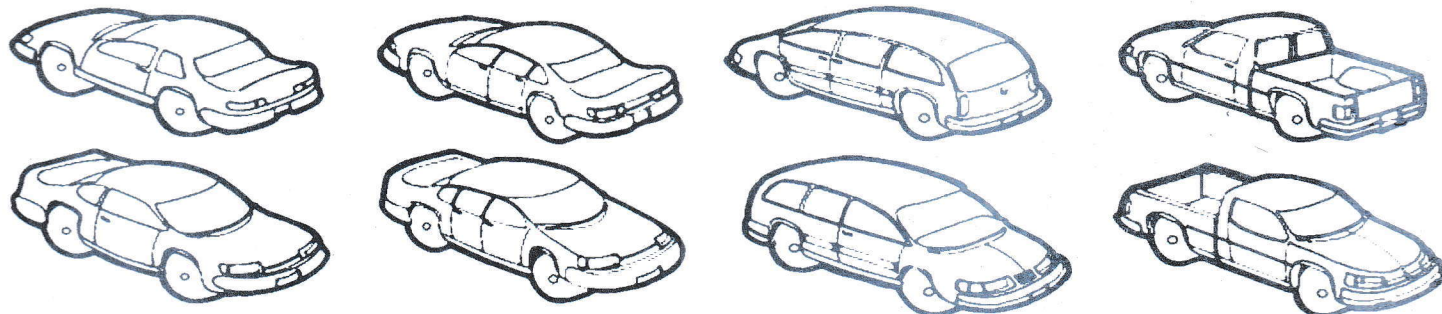
SI NO	SI NO
<input checked="" type="checkbox"/> Decolorada	<input type="checkbox"/> Logos en buen estado
<input type="checkbox"/> Color no Igualado	<input checked="" type="checkbox"/> Exceso de rociado
<input checked="" type="checkbox"/> Exceso de Rayones	<input checked="" type="checkbox"/> Daños por granizo
<input type="checkbox"/> Pequeñas Grietas	<input checked="" type="checkbox"/> Lluvia ácida
<input checked="" type="checkbox"/> Carrocería con golpes	
<input checked="" type="checkbox"/> Emblemas completos
