# REPORTE DE RECEPCIÓN DE VEHÍCULO

Nombre <b>Fedex</b>		Particular <input type="checkbox"/> Flotilla <input checked="" type="checkbox"/>		OdeS	ID:
Dirección		Ciudad		Estado	Escrito Por <b>Belo</b>
C.P.	Tel. Fijo	Contacto	Tel. Celular		Recibido Fecha: <b>20/8/22</b> AM Hora: <b>9:30</b> PM
Email		Gasolina entrada LL 3/4 1/2 1/4		Gasolina salida LL 3/4 1/2 1/4	
Año <b>2019</b>	Marca <b>Mercedes</b>	Modelo <b>Sprinter</b>	Color <b>BCO</b>	Placas <b>HG2025E</b>	# Económico <b>959874</b>
Km Entrada <b>83,164</b>	Km Salida	VIN <b>WD3YE7A92KP757355</b>		Compromiso para Fecha: AM Hora: PM Salida Fecha: <b>20/8/22</b> AM Hora: <b>11:53</b> PM Técnico <b>J. CESAR</b> Firma de Supervisión:

**AKEMAS**  
ALTA INGENIERÍA AUTOMOTRIZ

**Nº 13680**

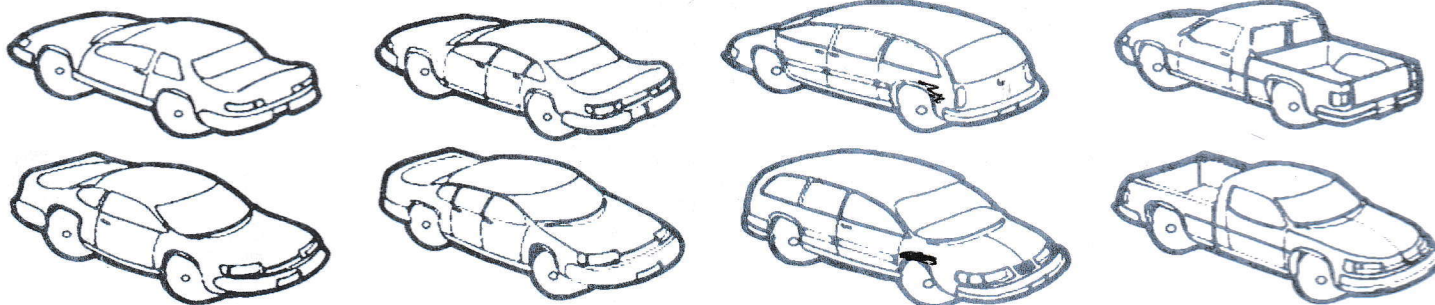
SI NO	SI NO
<input checked="" type="checkbox"/> Decolorada	<input checked="" type="checkbox"/> Logos en buen estado
<input checked="" type="checkbox"/> Color no Igualado	<input checked="" type="checkbox"/> Exceso de rociado
<input checked="" type="checkbox"/> Exceso de Rayones	<input checked="" type="checkbox"/> Daños por granizo
<input checked="" type="checkbox"/> Pequeñas Grietas	<input checked="" type="checkbox"/> Lluvia ácida
<input checked="" type="checkbox"/> Carrocería con golpes	
<input checked="" type="checkbox"/> Emblemas completos
