# REPORTE DE RECEPCIÓN DE VEHÍCULO

Nombre <b>CFE CENTZO</b>		Particular <input type="checkbox"/> Flotilla <input checked="" type="checkbox"/>		OdeS	ID:
Dirección			Ciudad	Estado	Escrito Por <b>3412</b>
C.P.	Tel. Fijo	Contacto <b>JUAN CARLOS VILLALOBOS</b>		Tel. Celular	Recibido Fecha: <b>29/4/22</b> AM
Email <b>COMERCIAL</b>			Gasolina entrada <b>NO MARCA</b>	Gasolina salida LL <b>3/4</b> $\frac{1}{2}$ $\frac{1}{4}$	Hora: <b>19:30</b> PM
Año <b>2004</b>	Marca <b>FORD</b>	Modelo <b>COURIER</b>	Color <b>BCO</b>	Placas <b>MU2403F</b>	# Económico <b>69312</b>
Km Entrada <b>131,914</b>	Km Salida	VIN <b>9BFBT32U847956078</b>			Compromiso para Fecha: AM Hora: PM
					Salida Fecha: <b>30/4/22</b> AM Hora: <b>11:00</b> PM

**Nº 12876**

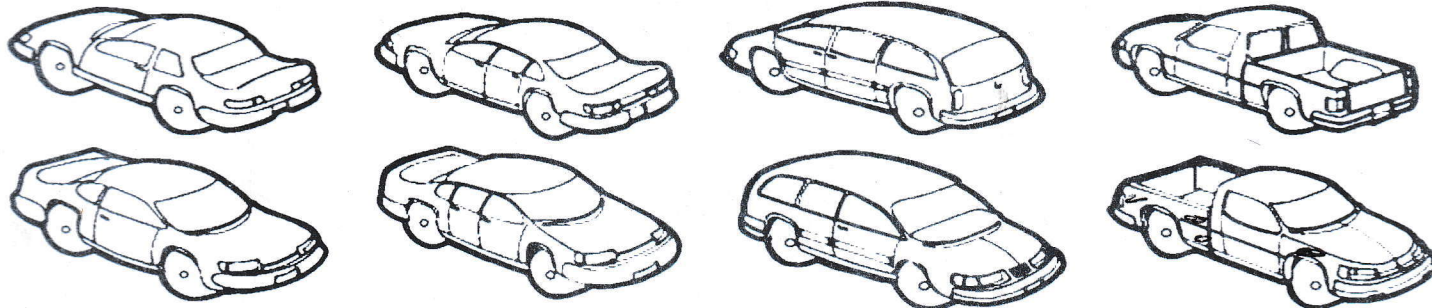
SI NO	SI NO
<input type="checkbox"/> Decolorada	<input checked="" type="checkbox"/> Logos en buen estado
<input type="checkbox"/> Color no Igualado	<input checked="" type="checkbox"/> Exceso de rociado
<input checked="" type="checkbox"/> Exceso de Rayones	<input type="checkbox"/> Daños por granizo
<input type="checkbox"/> Pequeñas Grietas	<input type="checkbox"/> Lluvia ácida
<input checked="" type="checkbox"/> Carrocería con golpes	
<input type="checkbox"/> Emblemas completos

**REVISAR Y CAMBIAR ELEVADOR**  
**LADO CHOFER.**
