REPORTE DE RECEPCIÓN DE VEHÍCULO

Nombre CFE SUR			Particular <input type="checkbox"/> Flotilla <input checked="" type="checkbox"/>		OdeS	ID:
Dirección			Ciudad		Estado	Escrito Por Shel
C.P.	Tel. Fijo	Contacto			Tel. Celular	
Email			Gasolina entrada LL <u>3/4</u> <u>1/2</u> <u>1/4</u>		Gasolina salida LL <u>3/4</u> <u>1/2</u> <u>1/4</u>	
Año 2003	Marca Chevrolet	Modelo Chevy	Color RO	Placas M02410F	# Económico 66109	
Km Entrada 142,726	Km Salida	VIN 93C5K80N13B118246

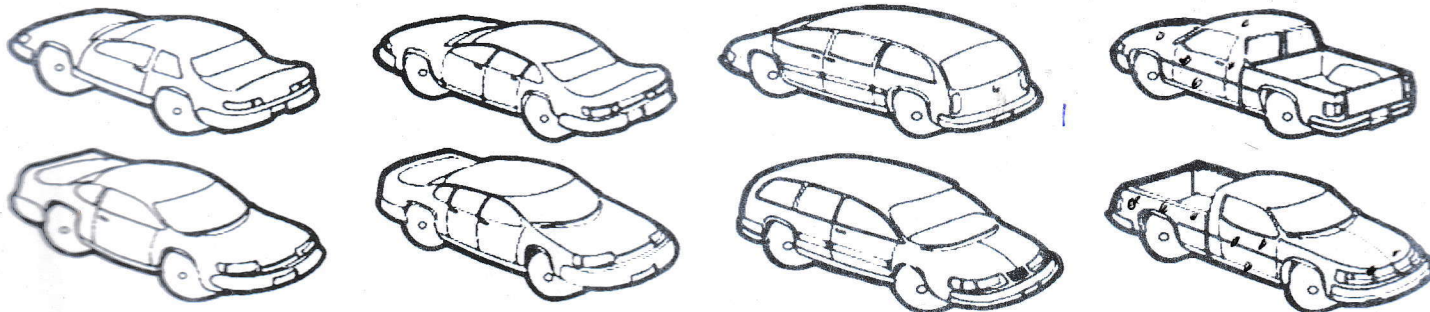
SI NO	SI NO
<input checked="" type="checkbox"/> Decolorada	<input type="checkbox"/> Logos en buen estado
<input checked="" type="checkbox"/> Color no Igualado	<input checked="" type="checkbox"/> Exceso de rociado
<input checked="" type="checkbox"/> Exceso de Rayones	<input type="checkbox"/> Daños por granizo
<input checked="" type="checkbox"/> Pequeñas Grietas	<input type="checkbox"/> Lluvia ácida
<input type="checkbox"/> Carrocería con golpes	
<input checked="" type="checkbox"/> Emblemas completos
