REPORTE DE RECEPCIÓN DE VEHÍCULO

No: MOR01729

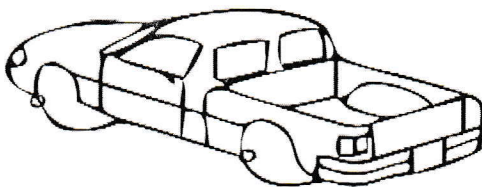
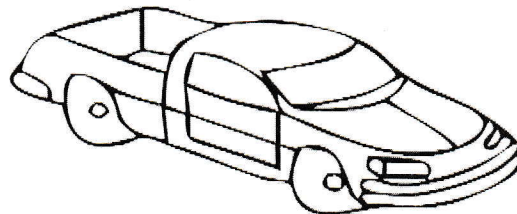
Indicaciones del cliente: LLANTA DE LADO
