REPORTE DE RECEPCIÓN DE VEHÍCULO

Nº 13953

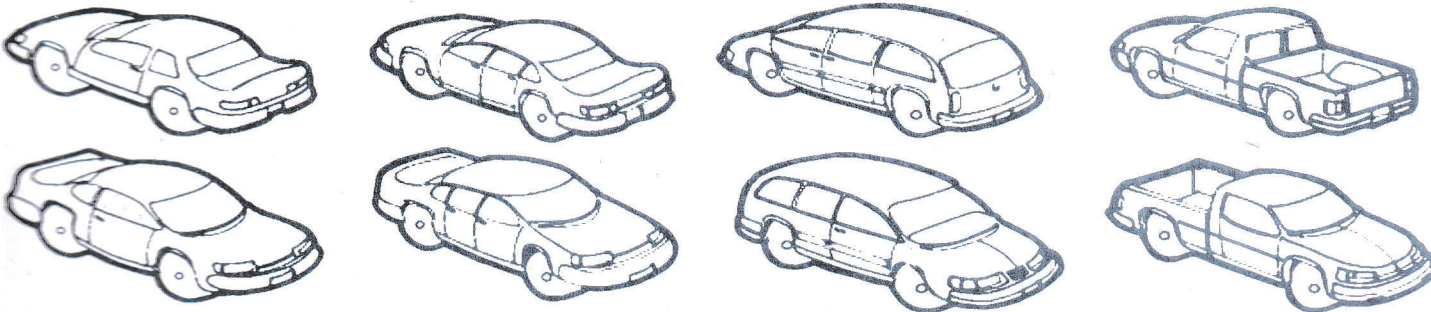
SI NO	SI NO
<input type="checkbox"/> Decolorada	<input type="checkbox"/> Logos en buen estado
<input type="checkbox"/> Color no Igualado	<input type="checkbox"/> Exceso de rociado
<input checked="" type="checkbox"/> Exceso de Rayones	<input type="checkbox"/> Daños por granizo
<input type="checkbox"/> Pequeñas Grietas	<input type="checkbox"/> Lluvia ácida
<input type="checkbox"/> Carrocería con golpes	
<input type="checkbox"/> Emblemas completos
