REPORTE DE RECEPCIÓN DE VEHÍCULO

Nombre: <u>CFE Suroeste</u>			Particular <input type="checkbox"/> Flotilla <input checked="" type="checkbox"/>	OdeS	ID:
Dirección:			Ciudad	Estado	Escrito Por: <u>SM</u>
C.P.	Tel. Fijo	Contacto	Tel. Celular		Recibido:
Email:			Gasolina entrada LL 3/4 1/4	Gasolina salida LL 3/4 1/4	Fecha: <u>8/4/22</u> AM
Año: <u>2008</u>	Marca: <u>NISSAN</u>	Modelo: <u>PICK UP</u>	Color: <u>BLU</u>	Placas: <u>HU2565F</u>	Hora: <u>12:30</u> PM
Km Entrada: <u>154,317.</u>	Km Salida:	VIN: <u>3N6DD12518K008202</u>	# Económico: <u>87630</u>

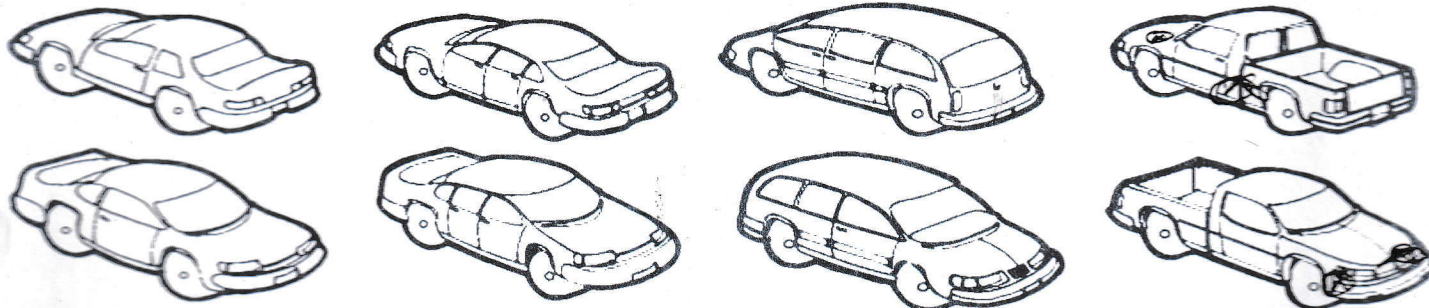
☐ Decolorada
☐ Color no Igualado
☒ Exceso de Rayones
☐ Pequeñas Grietas
☒ Carrocería con golpes
☒ Emblemas completos

FUGA DE GASOLINA.
