REPORTE DE RECEPCIÓN DE VEHÍCULO

AKOMAS
ALTA INGENIERIA AUTOMOTRIZ
ECO IMPULSA, S.A. DE C.V.

Nº 15856

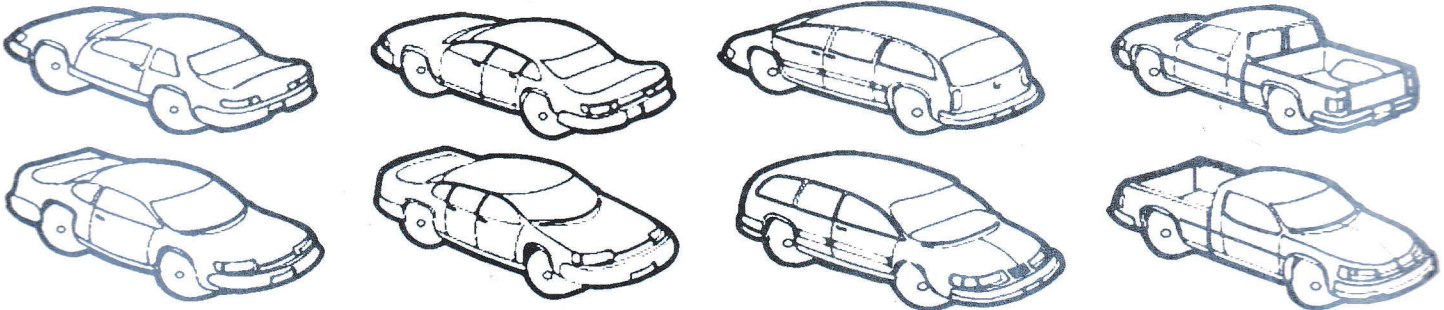
SI NO	SI NO
<input checked="" type="checkbox"/> Decolorada	<input type="checkbox"/> Logos en buen estado
<input checked="" type="checkbox"/> Color no Igualado	<input type="checkbox"/> Exceso de rociado
<input checked="" type="checkbox"/> Exceso de Rayones	<input type="checkbox"/> Daños por granizo
<input type="checkbox"/> Pequeñas Grietas	<input type="checkbox"/> Lluvia ácida
<input type="checkbox"/> Carrocería con golpes	
<input type="checkbox"/> Emblemas completos
