REPORTE DE RECEPCIÓN DE VEHÍCULO

No: MOR01184

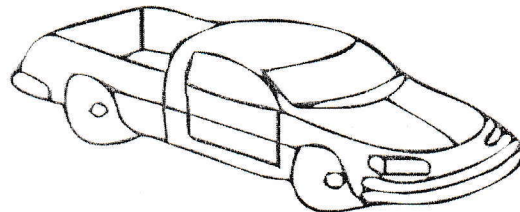
Antena/radio	O	Estribos	F
Antena/teléfono	N/A	Guardafangos	N/A
Antena/C.B.	N/A	Parabrisas	O
Sist. de Alarma	N/A	Limpiaparabrisas	R
Luces Exteriores	F	Espejos Laterales	R

SI NO	SI NO
<input checked="" type="checkbox"/> Decolorada	<input checked="" type="checkbox"/> Logos en buen estado
<input checked="" type="checkbox"/> Color no igualado	<input checked="" type="checkbox"/> Exceso de rociado
<input checked="" type="checkbox"/> Exceso de rayones	<input checked="" type="checkbox"/> Daños por granizo
<input checked="" type="checkbox"/> Pequeñas grietas	<input checked="" type="checkbox"/> Lluvia ácida
<input checked="" type="checkbox"/> Carrocería con golpes	
<input checked="" type="checkbox"/> Emblemas completos

Indicaciones del cliente: Revisa puntos de seguridad Cambio de calavera frontal lado izquierdo Espejo lateral
