# REPORTE DE RECEPCIÓN DE VEHÍCULO

No: MOR00804

Nombre CFE DISTRIBUCION		Usuario CFE SUR		OdeS AKU1134	ID SUR
Dirección AV. PASEO DE LA REFORMA 164 COL JUAREZ					Escrito por SALVADOR HR
Ciudad DEL CUAUHTEMOC	Estado MEXICO	C.P. 06600	Tel. Negocio 4433140050	Tel. Casa 4433140050	Recibido 2024-05-16 15:05:00
Email hugo.rangelz@cfе.mx		Tel. Celular 4432585112	Gas. Entrada 1/4	Gas. Salida 1/4	Compromiso para 2024-05-16 15:05:00
Año 2004	Marca Ford	Modelo COURIER	Color Blanco	Placas NB2188A	Salida 17/05/24 1:05
KM Entrada 0		KM Salida 0		VIN 9BFBT32NX47956079	Técnico

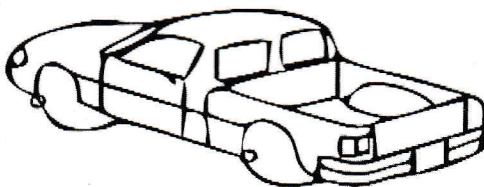
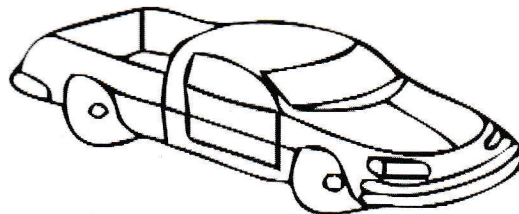
SI NO	SI NO
<input checked="" type="checkbox"/> Decolorada	<input checked="" type="checkbox"/> Logos en buen estado
<input checked="" type="checkbox"/> Color no igualado	<input checked="" type="checkbox"/> Exceso de rociado
<input checked="" type="checkbox"/> Exceso de rayones	<input checked="" type="checkbox"/> Daños por granizo
<input checked="" type="checkbox"/> Pequeñas grietas	<input checked="" type="checkbox"/> Lluvia ácida
<input checked="" type="checkbox"/> Carrocería con golpes	
<input checked="" type="checkbox"/> Emblemas completos

Indicaciones del cliente: TIRA AGUA
