# REPORTE DE RECEPCIÓN DE VEHÍCULO

No: MOR01336

Indicaciones del cliente: Suspension

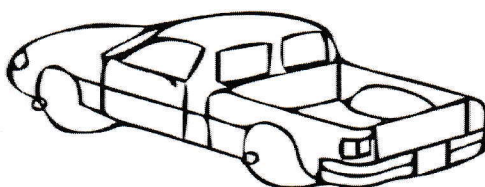
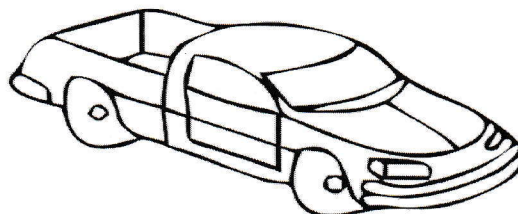
Hemos registrado los daños en su vehículo que no están relacionados con las reparaciones autorizadas. El que usted y nuestro representante hayan revisado estas áreas conjuntamente, ambos podemos tener la seguridad del mejor servicio posible. Hemos indicado cada área de daño o defecto, junto con otros artículos diversos, por favor no dude en ayudarnos mientras llenamos este formato.
