REPORTE DE RECEPCIÓN DE VEHÍCULO

| Año 2005 | Marca NISSAN | Modelo PICK UP | Color BLU | Placas VR 2200A |
| Km Entrada NO MARCA | Km Salida | VIN 3N6DD12635K003810 | # Económico 74927 | Compromiso para Fecha: AM Hora: PM |

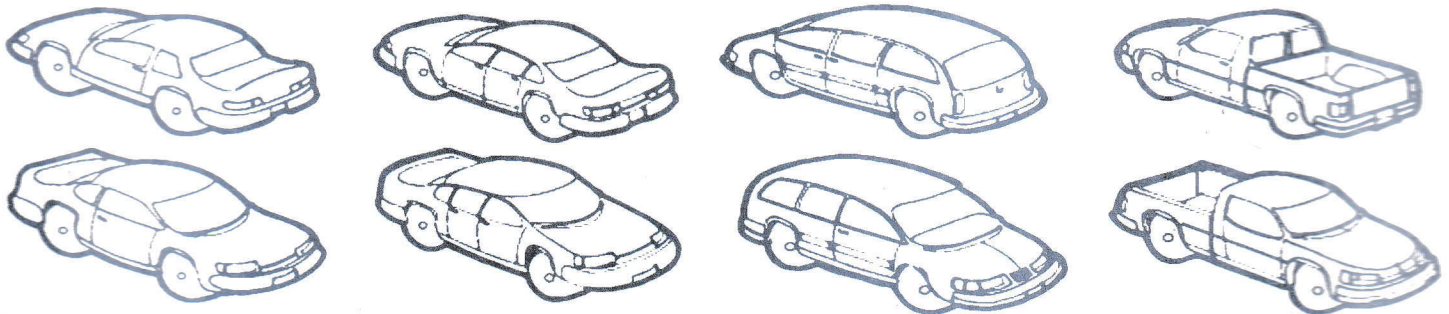
☒ ☐ Decolorada

☒ ☐ Color no Igualado

☒ ☐ Exceso de Rayones

NO PREUDE
