REPORTE DE RECEPCIÓN DE VEHÍCULO

Nombre CFE DISTRIBUCION			Particular <input type="checkbox"/> Flotilla <input type="checkbox"/>		OdeS	ID: 10
Dirección AV. PASEO DE LA REFORMA 164 COL. JUAREZ			Ciudad MORELIA		Estado MICHOACAN	Escrito Por ZONA MORELIA
C.P.	Tel. Fijo	Contacto			Tel. Celular	
Email hugo.rangel@cfe.mx			Gasolina entrada LL 3/4 1/2 1/4		Gasolina salida LL 3/4 1/2 1/4	
Año 2008	Marca Dodge	Modelo Ram 4000	Color BLANCO	Placas MU2596 F	# Económico 90715	
Km Entrada 164 429	Km Salida 164 429	VIN		16 70 54

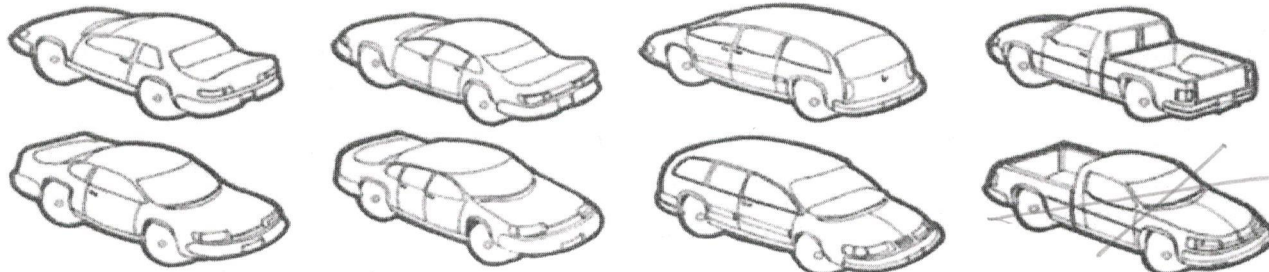
SI NO	SI NO
<input checked="" type="checkbox"/> Decolorada	<input checked="" type="checkbox"/> Logos en buen estado
<input checked="" type="checkbox"/> Color no Igualado	<input checked="" type="checkbox"/> Exceso de rociado
<input checked="" type="checkbox"/> Exceso de Rayones	<input checked="" type="checkbox"/> Daños por granizo
<input checked="" type="checkbox"/> Pequeñas Grietas	<input checked="" type="checkbox"/> Lluvia ácida
<input checked="" type="checkbox"/> Carrocería con golpes	
<input checked="" type="checkbox"/> Emblemas completos

Notas: NINGUNA
