REPORTE DE RECEPCIÓN DE VEHÍCULO

No: MOR01352

Indicaciones del cliente: Banda y poleas

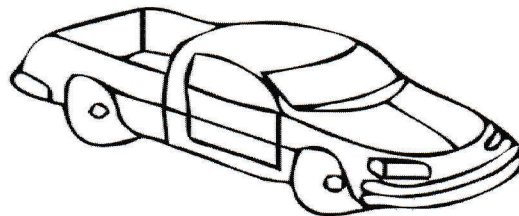
| <input checked="" type="checkbox"/> <input type="checkbox"/> Exceso de rayones | <input type="checkbox"/> <input checked="" type="checkbox"/> Daños por granizo |
