REPORTE DE RECEPCIÓN DE VEHÍCULO

AKUMAS
ALTA INGENIERIA AUTOMOTRIZ
ECO IMPULSA, S.A. DE C.V.

Nº 12926

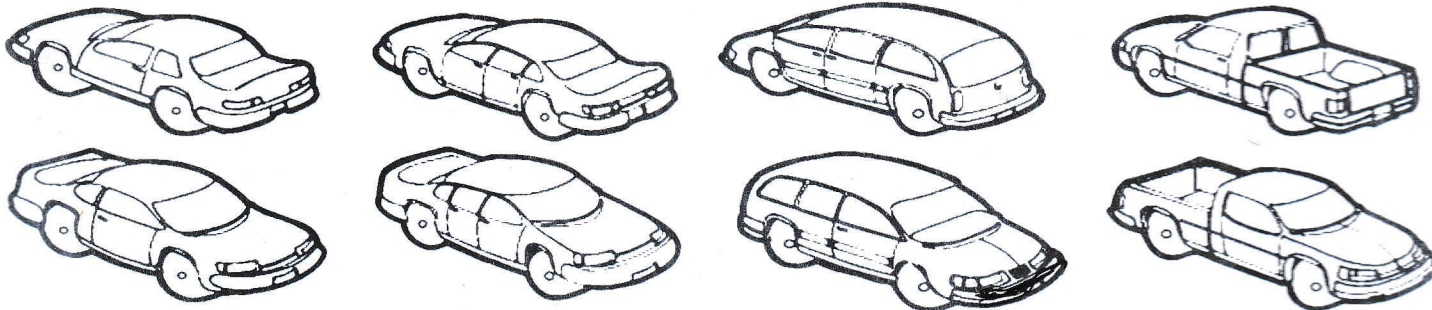
☒ Decolorada
☒ Color no Igualado
☒ Exceso de Rayones
☒ Pequeñas Grietas
☐ Carrocería con golpes
☒ Emblemas completos

☐ Logos en buen estado
☒ Exceso de rociado
☒ Daños por granizo
☒ Lluvia ácida
