REPORTE DE RECEPCIÓN DE VEHÍCULO

Nombre CFE POMIENTE		Particular <input type="checkbox"/> Flotilla <input checked="" type="checkbox"/>		OdeS	ID: <input checked="" type="checkbox"/>
Dirección		Ciudad		Estado	Escrito Por
C.P.	Tel. Fijo	Contacto		Tel. Celular	
Email		Gasolina entrada LL 3/4 1/2 1/4		Gasolina salida LL 3/4 1/2 1/4	
Año 2011	Marca NISSAN	Modelo NP300	Color Blco	Placas MT8718B	# Económico 98665
Km Entrada 217,045	Km Salida	VIN 3N6PD21Y3BK015832

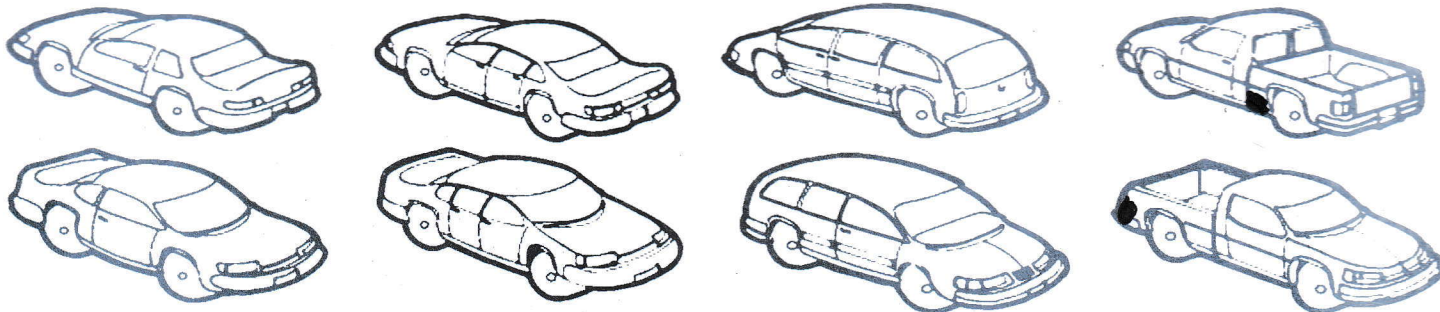
SI NO	SI NO
<input checked="" type="checkbox"/> <input type="checkbox"/> Decolorada	<input type="checkbox"/> <input checked="" type="checkbox"/> Logos en buen estado
<input checked="" type="checkbox"/> <input type="checkbox"/> Color no Igualado	<input type="checkbox"/> <input checked="" type="checkbox"/> Exceso de rociado
<input checked="" type="checkbox"/> <input type="checkbox"/> Exceso de Rayones	<input type="checkbox"/> <input checked="" type="checkbox"/> Daños por granizo
<input type="checkbox"/> <input checked="" type="checkbox"/> Pequeñas Grietas	<input type="checkbox"/> <input checked="" type="checkbox"/> Lluvia ácida
<input checked="" type="checkbox"/> <input type="checkbox"/> Carrocería con golpes	<input type="checkbox"/> <input type="checkbox"/>
<input type="checkbox"/> <input checked="" type="checkbox"/> Emblemas completos	<input type="checkbox"/> <input type="checkbox"/>
