REPORTE DE RECEPCION DE VEHICULO

No: MOR01226

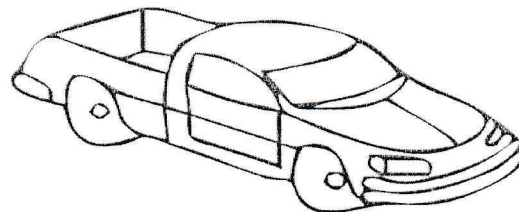
Antena/radio	N/A	Estribos	F
Antena/teléfono	N/A	Guardafangos	F
Antena/C.B.	N/A	Parabrisas	F
Sist. de Alarma	N/A	Limpiaparabrisas	R
Luces Exteriores	F	Espejos Laterales	F

SI NO	SI NO
<input type="checkbox"/> <input checked="" type="checkbox"/> Decolorada	<input type="checkbox"/> <input checked="" type="checkbox"/> Logos en buen estado
<input type="checkbox"/> <input checked="" type="checkbox"/> Color no igualado	<input type="checkbox"/> <input checked="" type="checkbox"/> Exceso de rociado
<input checked="" type="checkbox"/> <input type="checkbox"/> Exceso de rayones	<input type="checkbox"/> <input checked="" type="checkbox"/> Daños por granizo
<input checked="" type="checkbox"/> <input type="checkbox"/> Pequeñas grietas	<input type="checkbox"/> <input checked="" type="checkbox"/> Lluvia ácida
<input checked="" type="checkbox"/> <input type="checkbox"/> Carrocería con golpes	<input type="checkbox"/> <input type="checkbox"/>
<input type="checkbox"/> <input checked="" type="checkbox"/> Emblemas completos	<input type="checkbox"/> <input type="checkbox"/>
