Nombre <b>CFE Poniente</b>			Particular <input type="checkbox"/> Flotilla <input checked="" type="checkbox"/>		OdeS	ID:
Dirección			Ciudad		Estado	Escrito Por <b>SAH</b>
C.P.	Tel. Fijo	Contacto			Tel. Celular	Recibido
Email			Gasolina entrada LL 3/4 1/2 1/4		Gasolina salida LL 3/4 1/2 1/4	Fecha: <b>25/3/22</b> AM
Año <b>2005</b>	Marca <b>NISSAN</b>	Modelo <b>PICKUP</b>	Color <b>BLCO</b>	Placas <b>MU2163F</b>	# Económico <b>74930</b>	Hora: <b>18:40</b> PM
Km Entrada <b>197,990</b>	Km Salida	VIN <b>3N6DD125K5K002300</b>			Compromiso para	
						Fecha: AM
						Hora: PM
						Salida
						Fecha: <b>26/3/22</b> AM
						Hora: <b>3:06</b> PM
						Técnico <b>SUB/SALVADOR</b>
						Firma de Supervisión:

**AKOMAS**  
ALTA INGENIERIA AUTOMOTRIZ

Nº 12651

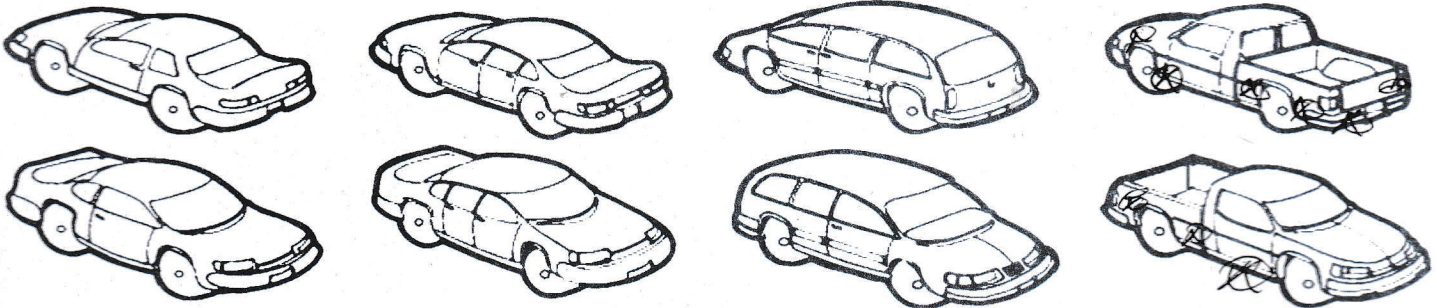
SI NO	SI NO
<input type="checkbox"/> Decolorada	<input type="checkbox"/> Logos en buen estado
<input checked="" type="checkbox"/> Color no Igualado	<input type="checkbox"/> Exceso de rociado
<input checked="" type="checkbox"/> Exceso de Rayones	<input type="checkbox"/> Daños por granizo
<input checked="" type="checkbox"/> Pequeñas Grietas	<input type="checkbox"/> Lluvia ácida
<input checked="" type="checkbox"/> Carrocería con golpes	
<input checked="" type="checkbox"/> Emblemas completos
