REPORTE DE RECEPCIÓN DE VEHÍCULO

Nombre CFE PATZCUARO		Particular <input type="checkbox"/> Flotilla <input checked="" type="checkbox"/>	OdeS	ID:
Dirección		Ciudad	Estado	Escrito Por SAH
C.P.	Tel. Fijo	Contacto LUCIO CUADROS H.	Tel. Celular	Recibido Fecha: 19/19/22 AM Hora: 16:00 <input checked="" type="radio"/>
Email	Gasolina entrada LL <u>3/4</u> <u>1/2</u> <u>1/4</u>		Gasolina salida LL <u>3/4</u> <u>1/2</u> <u>1/4</u>	
Año 2020	Marca CHEVROLET	Modelo SILVERADO	Color BLCO	Placas MV1335H
Km Entrada 52,150	Km Salida	VIN 3GCMW9EH2LQ272542	# Económico 6408	Compromiso para Fecha: AM Hora: PM

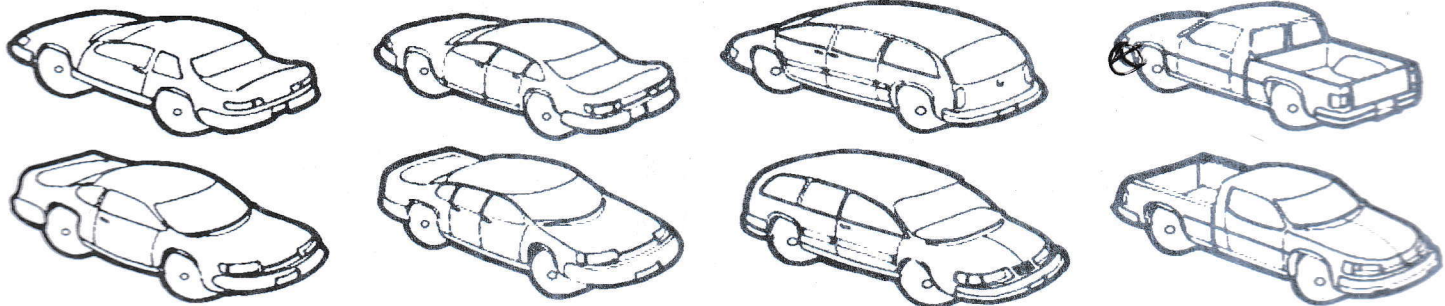
SI NO	SI NO
<input checked="" type="checkbox"/> Decolorada	<input checked="" type="checkbox"/> Logos en buen estado
<input checked="" type="checkbox"/> Color no Igualado	<input checked="" type="checkbox"/> Exceso de rociado
<input checked="" type="checkbox"/> Exceso de Rayones	<input checked="" type="checkbox"/> Daños por granizo
<input checked="" type="checkbox"/> Pequeñas Grietas	<input checked="" type="checkbox"/> Lluvia ácida
<input checked="" type="checkbox"/> Carrocería con golpes	
<input checked="" type="checkbox"/> Emblemas completos
