REPORTE DE RECEPCIÓN DE VEHÍCULO

No: MOR00136

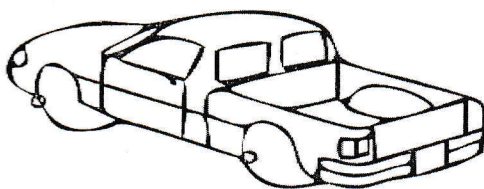
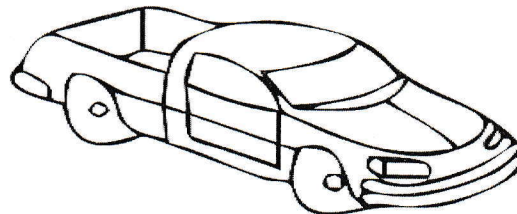
SI	NO	SI	NO
<input type="checkbox"/>	<input checked="" type="checkbox"/>	Decolorada	<input type="checkbox"/>
<input type="checkbox"/>	<input checked="" type="checkbox"/>	Logos en buen estado	<input type="checkbox"/>
<input type="checkbox"/>	<input checked="" type="checkbox"/>	Color no igualado	<input type="checkbox"/>
<input checked="" type="checkbox"/>	<input type="checkbox"/>	Exceso de rociado	<input type="checkbox"/>
<input type="checkbox"/>	<input checked="" type="checkbox"/>	Exceso de rayones	<input type="checkbox"/>
<input type="checkbox"/>	<input checked="" type="checkbox"/>	Daños por granizo	<input type="checkbox"/>
<input type="checkbox"/>	<input checked="" type="checkbox"/>	Pequeñas grietas	<input type="checkbox"/>
<input checked="" type="checkbox"/>	<input type="checkbox"/>	Lluvia ácida	<input type="checkbox"/>
<input checked="" type="checkbox"/>	<input type="checkbox"/>	Carrocería con golpes	<input type="checkbox"/>
