REPORTE DE RECEPCIÓN DE VEHÍCULO

Nº 16318

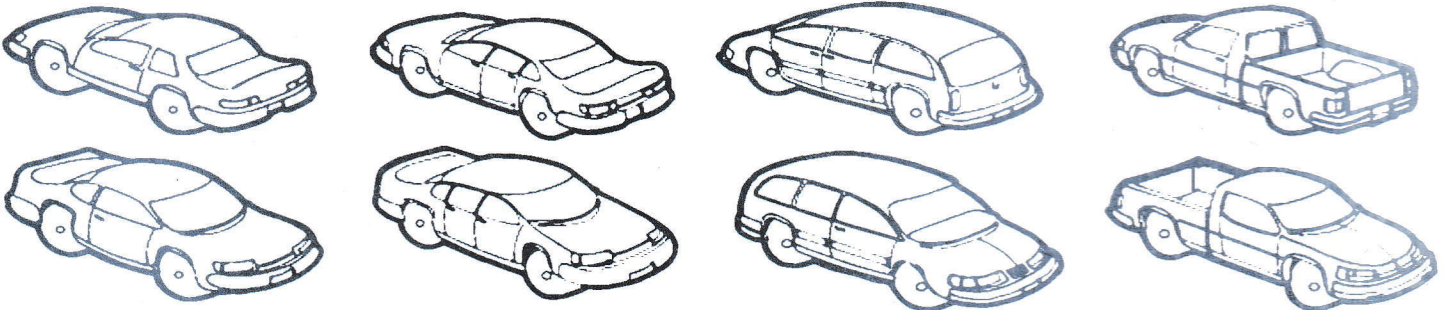
SI	NO	SI	NO
<input checked="" type="checkbox"/>	<input type="checkbox"/> Decolorada	<input type="checkbox"/>	<input checked="" type="checkbox"/> Logos en buen estado
<input checked="" type="checkbox"/>	<input type="checkbox"/> Color no Igualado	<input type="checkbox"/>	<input checked="" type="checkbox"/> Exceso de rociado
<input checked="" type="checkbox"/>	<input type="checkbox"/> Exceso de Rayones	<input type="checkbox"/>	<input checked="" type="checkbox"/> Daños por granizo
<input type="checkbox"/>	<input checked="" type="checkbox"/> Pequeñas Grietas	<input type="checkbox"/>	<input checked="" type="checkbox"/> Lluvia ácida
<input type="checkbox"/>	<input checked="" type="checkbox"/> Carrocería con golpes	<input type="checkbox"/>	
<input type="checkbox"/>	<input checked="" type="checkbox"/> Emblemas completos	<input type="checkbox"/>
