REPORTE DE RECEPCIÓN DE VEHÍCULO

Nombre: ARRENDOMOVIL CFE Division				Particular <input type="checkbox"/> Flotilla <input checked="" type="checkbox"/>		OdeS	ID:
Dirección:				Ciudad		Estado	Escrito Por: MAN
C.P.	Tel. Fijo	Contacto		Tel. Celular		Recibido	
Email:				Gasolina entrada LL 3/4 1/2 1/4		Gasolina salida LL 3/4 1/2 1/4	
Año: 2020	Marca: CHEVROLET	Modelo: SILVERADO	Color: BLCO	Placas: MV1359H	# Económico		
Km Entrada: 155,887	Km Salida:	VIN: 38CNU9CH4LG274647

AKEMAS
ALTA INGENIERIA AUTOMOTRIZ

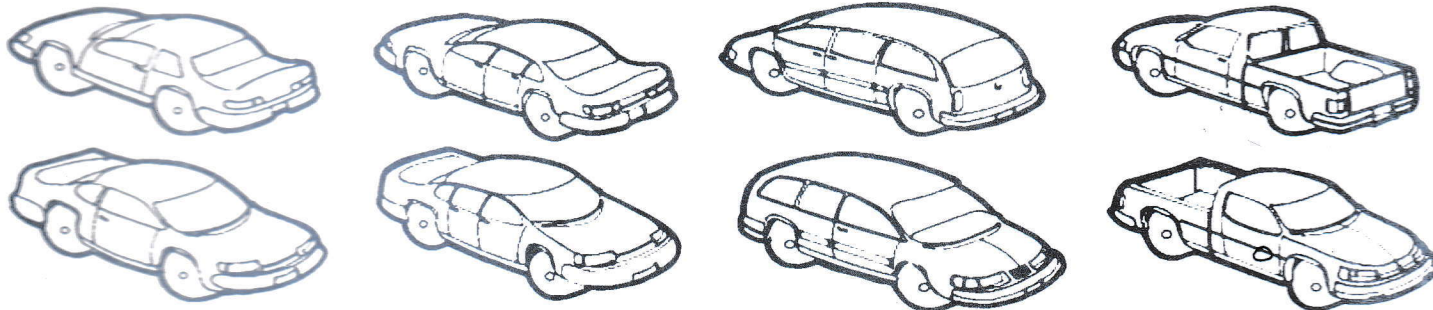
SI NO	SI NO
<input checked="" type="checkbox"/> Decolorada	<input type="checkbox"/> Logos en buen estado
<input type="checkbox"/> Color no Igualado	<input checked="" type="checkbox"/> Exceso de rociado
<input checked="" type="checkbox"/> Exceso de Rayones	<input checked="" type="checkbox"/> Daños por granizo
<input type="checkbox"/> Pequeñas Grietas	<input checked="" type="checkbox"/> Lluvia ácida
<input checked="" type="checkbox"/> Carrocería con golpes	
<input checked="" type="checkbox"/> Emblemas completos
