Para esta unidad se cotiza hojalatería y pintura de costado izquierdo, calavera izquierda y espejo lateral izquierdo.

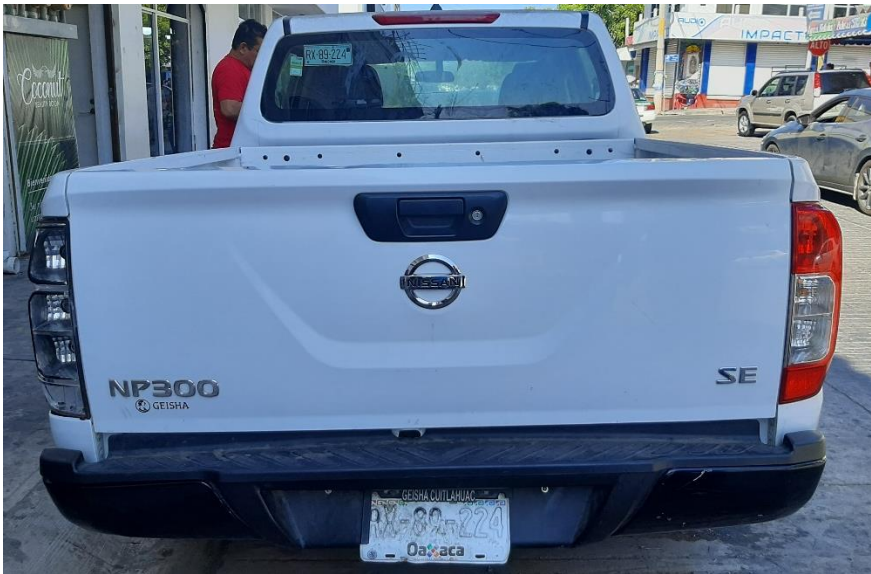
Figura 1. Vehículo que requiere servicios

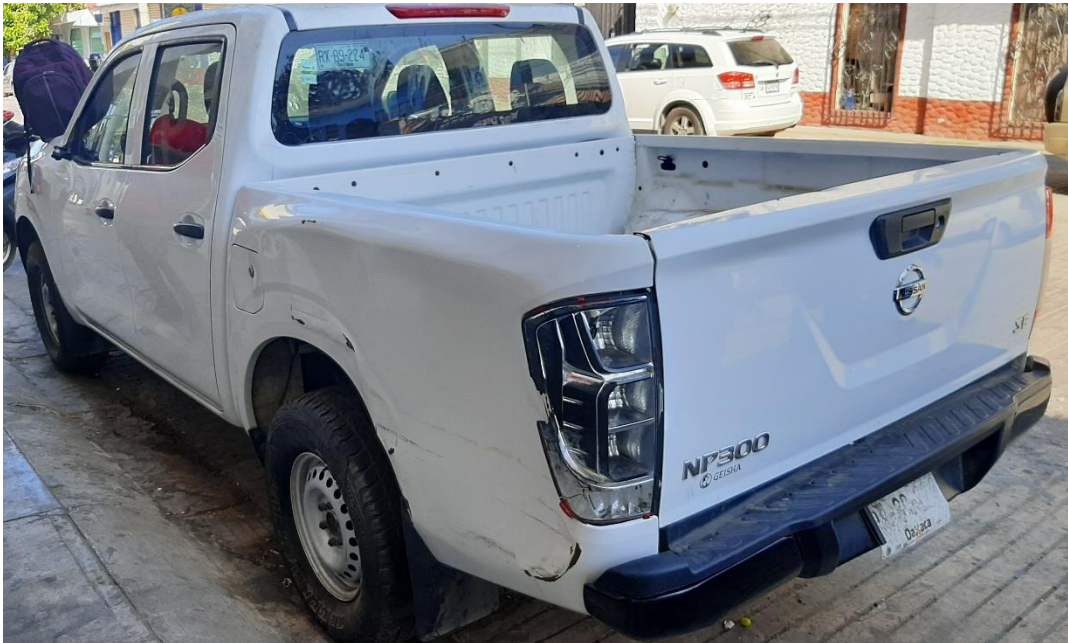
Figura 2. Costado izquierdo dañado

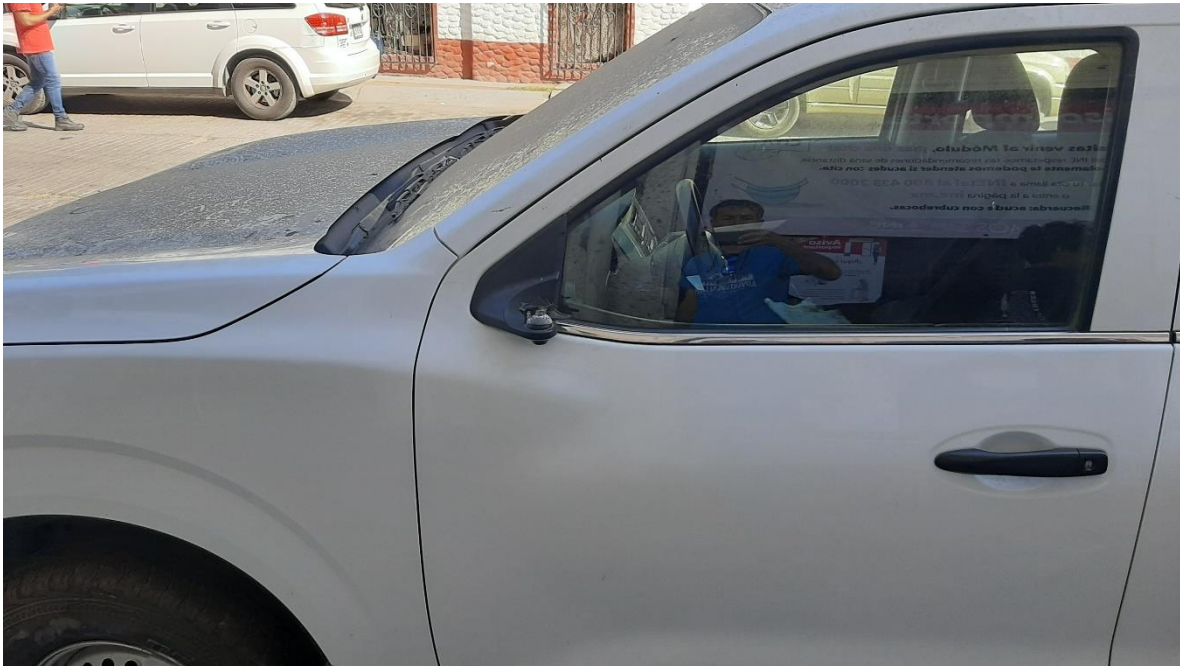
Figura 3. Falta espejo izquierdo
