REPORTE DE RECEPCIÓN DE VEHÍCULO

Nombre Casanova		Particular <input type="checkbox"/> Flotilla <input checked="" type="checkbox"/>	OrdS	ID:
Dirección		Ciudad Colima	Estado Colima	Escrito Por Con Torres
C.P.	Tel. Fijo	Contacto Erick Delgado	Tel. Celular	Recibido 13/10/22
Email	Gasolina entrada Lit. 3/4 Gal. 1/4		Gasolina salida Lit. 3/4 Gal. 1/4	Fecha: 3:06 PM
Año 2018	Marca Mitsubishi	Modelo L200	Color Blanco	# Económico NCR6921
Km Entrada 170 467	Km Salida 170 467	VIN MMBML456XJH032103

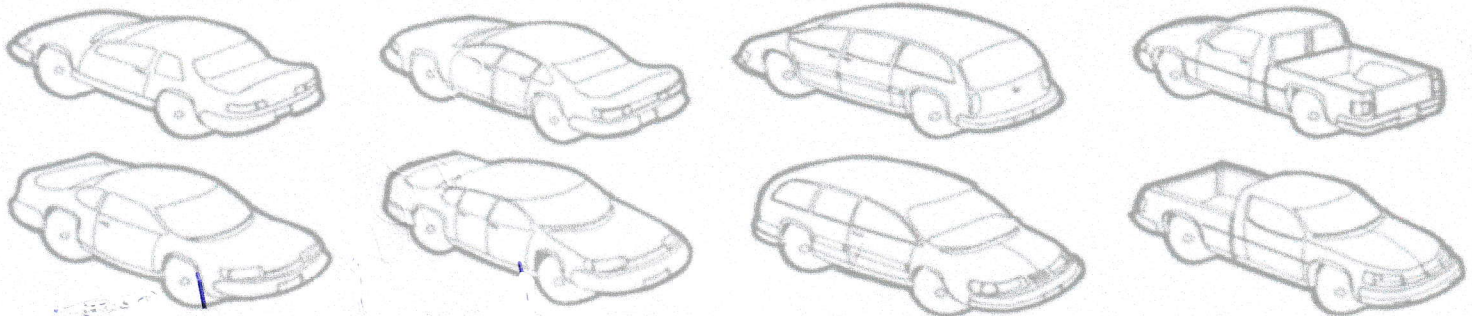
Notas:
 Requiere reemplazo de líquido de frenos, nivel bajo de líquido de frenos
 Nivel de anticongelante bajo
 cerros cubiertos de lodo
 ruido en muelles
