REPORTE DE RECEPCIÓN DE VEHÍCULO

Nombre	Casanova		Particular	<input checked="" type="checkbox"/>	OdeS	51729
Dirección	Ignacio Samboval 867		Flotilla	<input checked="" type="checkbox"/>	Colima	Colima Coni
C.P.	Tel. Fijo	Producto	Ciudad	Estado	Escrito Por	Recibido
		Omar Mendoza Romero				13/10/20
Email			Gasolina entrada	Gasolina salida	Fecha:	11/19 PM
			LL 3/4	LL 3/4	19/10/20	9:00 PM
Año	Marca	Modelo	Color	# Económico	Compromiso para	Fecha:
2016	Dodge/Ram	Promaster	Rotulada	AM239FF T 373	19/10/20	9:00 PM
Km Entrada	Km Salida	VIN			Salida	Fecha:
231 565	231 565	3C6TRVCG7GE121402			19/10/20	9:00 PM

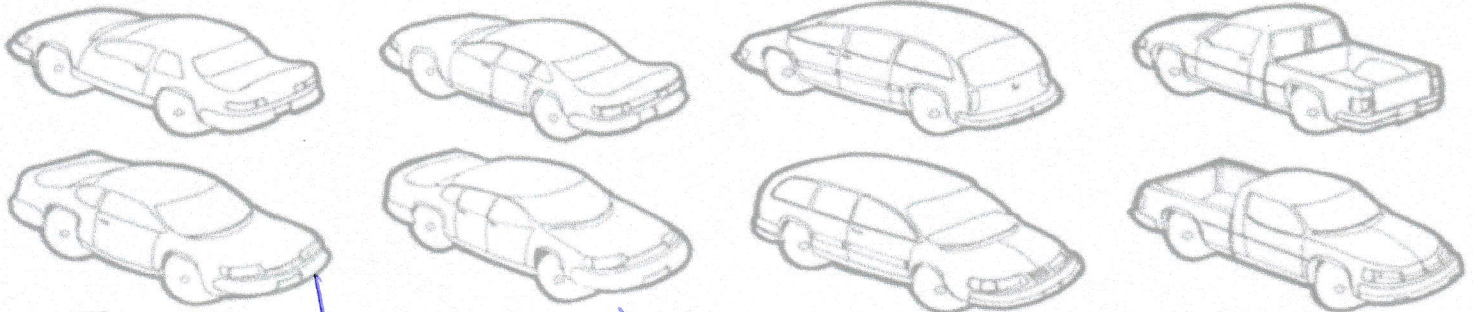
Fuga de aceite, se recomienda
Reemplazo de cubrepumpo de flecha
Requiere reemplazo de filtro de aceite
Entrador de aceite suelto y fuga aceite
Limpiaaparabrisas no reaccionan.
