REPORTE DE RECEPCIÓN DE VEHÍCULO

No: MOR00309

| Año 2007 | Marca Ford | Modelo F250 | Color Blanco | Placas NA3025B | #Económico 88454 |

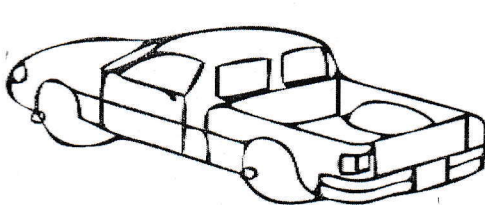
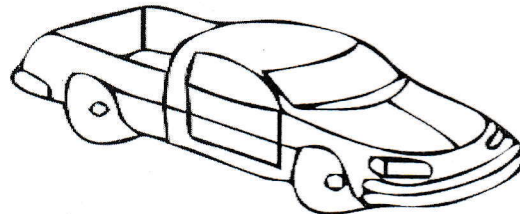
| <input checked="" type="checkbox"/> <input type="checkbox"/> Exceso de rayones | <input type="checkbox"/> <input checked="" type="checkbox"/> Daños por granizo |
| <input checked="" type="checkbox"/> <input type="checkbox"/> Carrocería con golpes | <input type="checkbox"/> <input type="checkbox"/> |
