REPORTE DE RECEPCIÓN DE VEHÍCULO

AKEMAS
A ALTA INGENIERÍA AUTOMOTRIZ
ECO IMPULSA, S.A. DE C.V.

Nº 12634

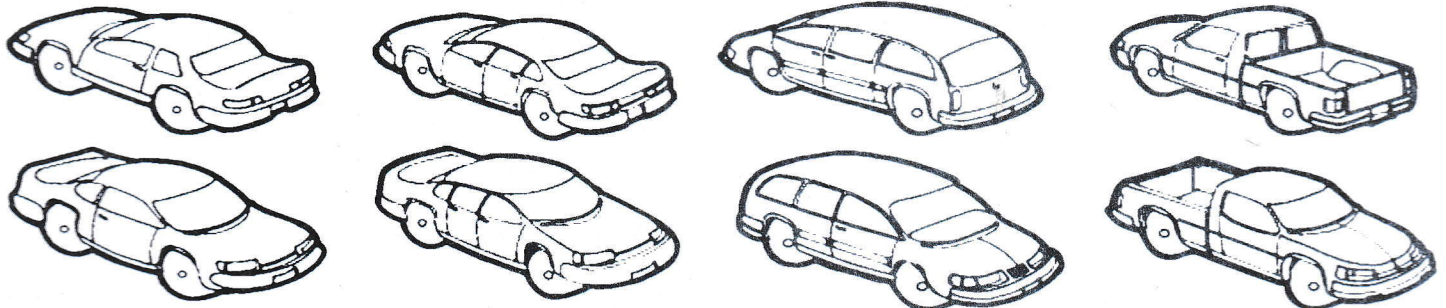
SI NO	SI NO
<input type="checkbox"/> Decolorada	<input checked="" type="checkbox"/> Logos en buen estado
<input type="checkbox"/> Color no Igualado	<input type="checkbox"/> Exceso de rociado
<input checked="" type="checkbox"/> Exceso de Rayones	<input type="checkbox"/> Daños por granizo
<input type="checkbox"/> Pequeñas Grietas	<input type="checkbox"/> Lluvia ácida
<input checked="" type="checkbox"/> Carrocería con golpes	
<input checked="" type="checkbox"/> Emblemas completos
