REPORTE DE RECEPCIÓN DE VEHÍCULO

Nombre: CFC Poniente		Particular <input type="checkbox"/> Flotilla <input checked="" type="checkbox"/>	OdeS	ID:
Dirección:		Ciudad	Estado	Escrito Por: Beto
C.P.	Tel. Fijo	Contacto	Tel. Celular	
Email		Gasolina entrada LL <u>3/4</u> <u>1/2</u> <u>1/4</u>	Gasolina salida LL <u>3/4</u> <u>1/2</u> <u>1/4</u>	Recibido Fecha: 9/9/22 AM Hora: 11:35 PM
Año: 2020	Marca: Chevrolet	Modelo: Silverado	Color: BCO	Placas: MV1384H
Km Entrada: 39,845	Km Salida	VIN: 3GCNW9EH5CG268128	# Económico: 7239	Compromiso para Fecha: AM Hora: PM

Nº 13839

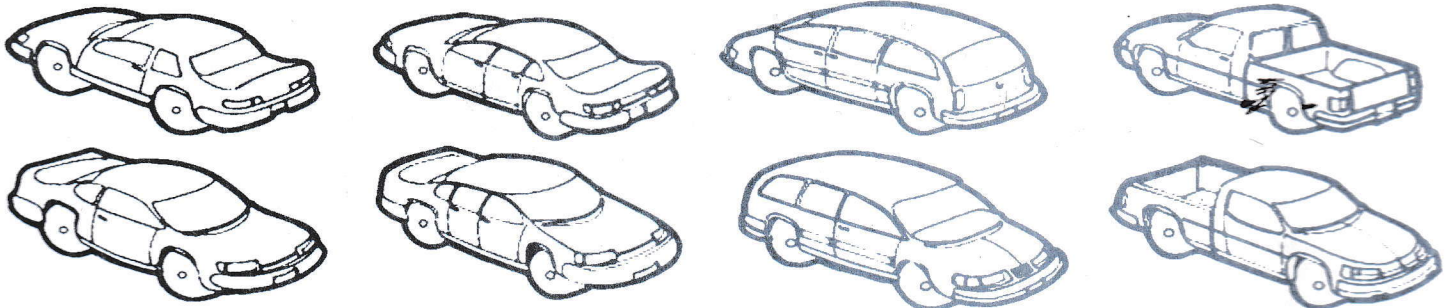
SI NO	SI NO
<input checked="" type="checkbox"/> Decolorada	<input type="checkbox"/> Logos en buen estado
<input checked="" type="checkbox"/> Color no igualado	<input type="checkbox"/> Exceso de rociado
<input type="checkbox"/> Exceso de Rayones	<input type="checkbox"/> Daños por granizo
<input checked="" type="checkbox"/> Pequeñas Grietas	<input type="checkbox"/> Lluvia ácida
<input type="checkbox"/> Carrocería con golpes	
<input type="checkbox"/> Emblemas completos
