REPORTE DE RECEPCIÓN DE VEHÍCULO

No: MOR00162

Nombre CFE DISTRIBUCION		Usuario CFE SUR		OdeS Aku493	
Dirección AV. PASEO DE LA REFORMA 164 COL JUAREZ					
Ciudad DEL CUAUHTEMOC		Estado MEXICO		C.P. 06600	Tel. Negocio 4433140050
Email hugo.rangelz@cfe.mx		Tel. Celular 4432585112		Gas. Entrada 1/4	Gas. Salida 1/4
Año 2003	Marca Chevrolet	Modelo CHEVY PICK UP	Color Blanco	Placas NB2177A	#Económico 66112
KM Entrada 177325		KM Salida 177325		VIN 93CSK80N13B146533

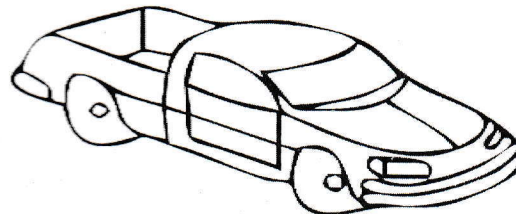
SI NO	SI NO
<input checked="" type="checkbox"/> Decolorada	<input checked="" type="checkbox"/> Logos en buen estado
<input checked="" type="checkbox"/> Color no igualado	<input checked="" type="checkbox"/> Exceso de rociado
<input checked="" type="checkbox"/> Exceso de rayones	<input checked="" type="checkbox"/> Daños por granizo
<input checked="" type="checkbox"/> Pequeñas grietas	<input checked="" type="checkbox"/> Lluvia ácida
<input checked="" type="checkbox"/> Carrocería con golpes	
<input checked="" type="checkbox"/> Emblemas completos
