REPORTE DE RECEPCIÓN DE VEHÍCULO

| Año <u>2008</u> | Marca <u>RAM</u> | Modelo <u>4000</u> | Color <u>BCG</u> | Placas <u>MUZ546F</u> | # Económico <u>90715</u> | |

Nº 12602

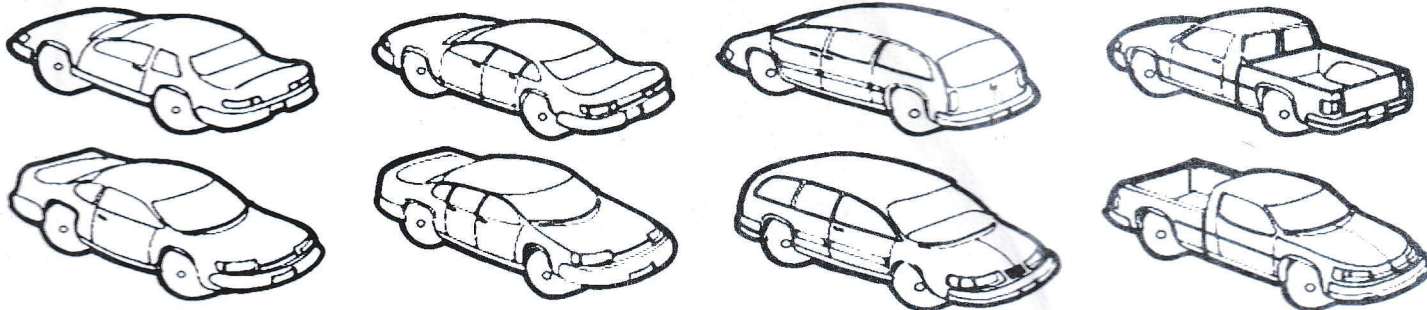
| SI NO | SI NO |
|---|---|
| <input checked="" type="checkbox"/> Exceso de Rayones | <input type="checkbox"/> Daños por granizo |
| <input checked="" type="checkbox"/> Carrocería con golpes | |
