REPORTE DE RECEPCIÓN DE VEHÍCULO

| Año 2007 | Marca FORD | Modelo FZ50 | Color BCO | Placas MU592F | # Económico 88463 | |
| Km Entrada 164,813 | Km Salida | VIN 3FTCF17W27MA33327 | | | | |

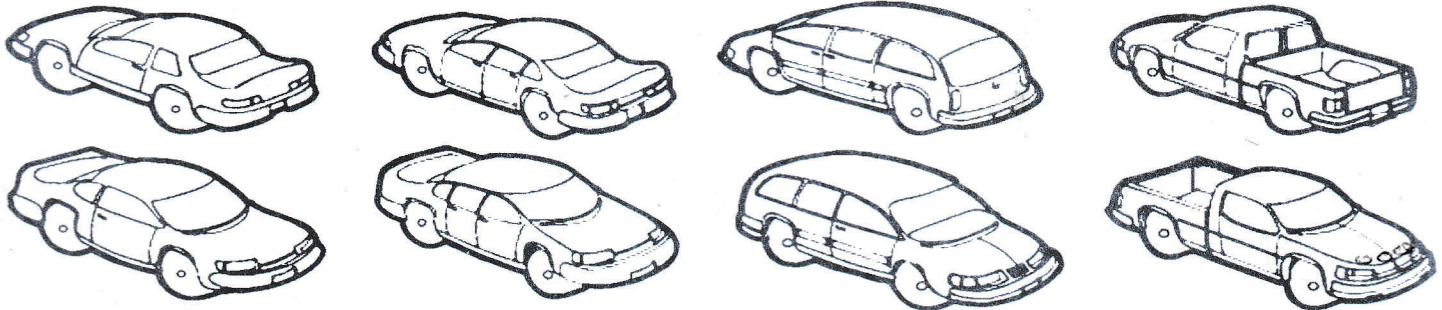
CONDICIONES DE PINTURA

| <input checked="" type="checkbox"/> Decolorada | <input checked="" type="checkbox"/> Logos en buen estado |
| <input checked="" type="checkbox"/> Color no Igualado | <input checked="" type="checkbox"/> Exceso de rociado |
| <input checked="" type="checkbox"/> Exceso de Rayones | <input checked="" type="checkbox"/> Daños por granizo |
| <input checked="" type="checkbox"/> Pequeñas Grietas | <input checked="" type="checkbox"/> Lluvia ácida |
| <input checked="" type="checkbox"/> Carrocería con golpes | |
| <input checked="" type="checkbox"/> Emblemas completos | |
