# REPORTE DE RECEPCIÓN DE VEHÍCULO

Nombre <b>CFE SUR</b>			Particular <input checked="" type="checkbox"/> Flotilla <input checked="" type="checkbox"/>		OdeS	ID: <input checked="" type="checkbox"/>
Dirección			Ciudad		Estado	Escrito Por
C.P.	Tel. Fijo	Contacto			Tel. Celular	
Email			Gasolina entrada LL 3/4 1/2 1/4		Gasolina salida LL 3/4 1/2 1/4	
Año <b>2005</b>	Marca <b>CHEVROLET</b>	Modelo <b>SILVERADO</b>	Color <b>BCO</b>	Placas <b>UG 0900 B</b>	# Económico <b>74940</b>	
Km Entrada <b>231,359</b>	Km Salida	VIN <b>3GDE C 14XX 5M102134</b>

Nº 16039

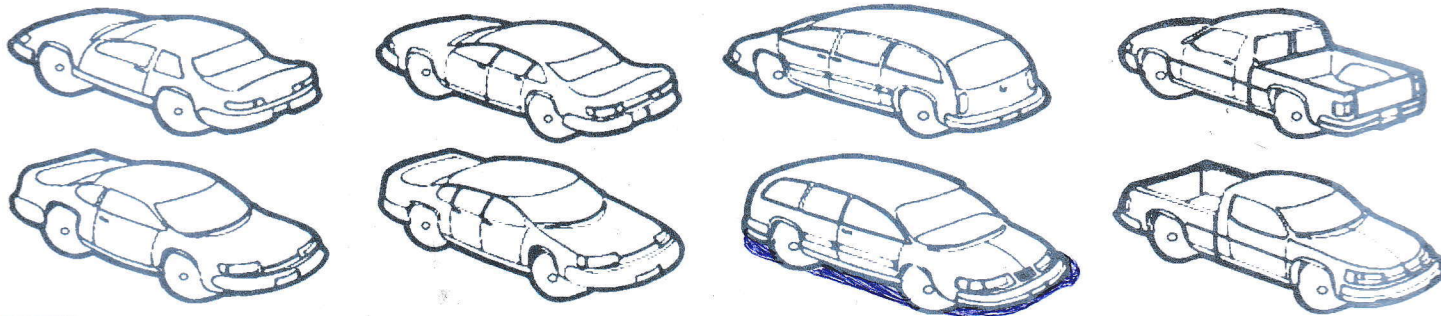
SI NO	SI NO
<input checked="" type="checkbox"/> Decolorada	<input checked="" type="checkbox"/> Logos en buen estado
<input checked="" type="checkbox"/> Color no Igualado	<input checked="" type="checkbox"/> Exceso de rociado
<input checked="" type="checkbox"/> Exceso de Rayones	<input checked="" type="checkbox"/> Daños por granizo
<input checked="" type="checkbox"/> Pequeñas Grietas	<input checked="" type="checkbox"/> Lluvia ácida
<input checked="" type="checkbox"/> Carrocería con golpes	
<input checked="" type="checkbox"/> Emblemas completos
