REPORTE DE RECEPCIÓN DE VEHÍCULO

No: MOR01131

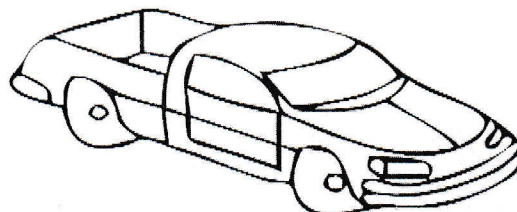
CONDICIONES DE PINTURA

SI	NO	SI	NO
<input checked="" type="checkbox"/>	Decolorada	<input checked="" type="checkbox"/>	Logos en buen estado
<input checked="" type="checkbox"/>	Color no igualado	<input checked="" type="checkbox"/>	Exceso de rociado
<input checked="" type="checkbox"/>	Exceso de rayones	<input checked="" type="checkbox"/>	Daños por granizo
<input checked="" type="checkbox"/>	Pequeñas grietas	<input checked="" type="checkbox"/>	Lluvia ácida
<input checked="" type="checkbox"/>	Carrocería con golpes	<input type="checkbox"/>	
<input checked="" type="checkbox"/>	Emblemas completos	<input type="checkbox"/>
