# REPORTE DE RECEPCIÓN DE VEHÍCULO

**Nº 12789**

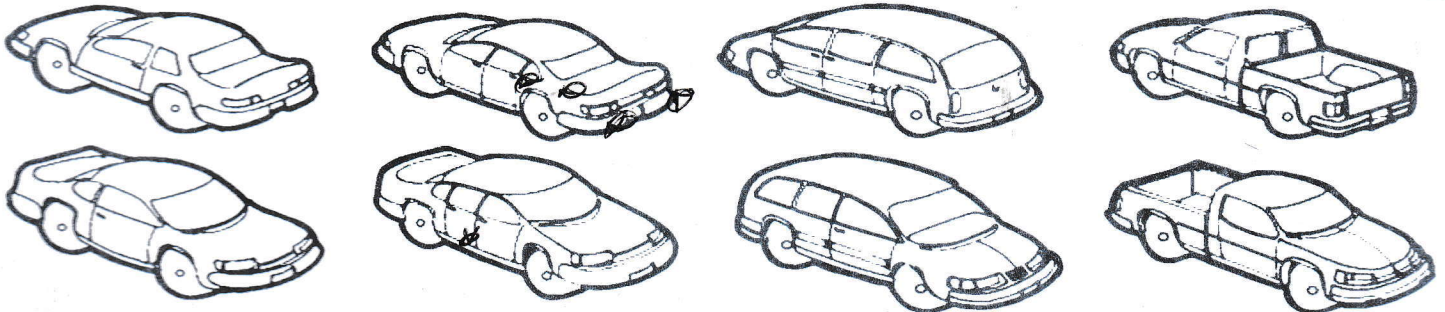
SI NO	SI NO
<input type="checkbox"/> Decolorada	<input type="checkbox"/> Logos en buen estado
<input type="checkbox"/> Color no Igualado	<input type="checkbox"/> Exceso de rociado
<input checked="" type="checkbox"/> Exceso de Rayones	<input type="checkbox"/> Daños por granizo
<input type="checkbox"/> Pequeñas Grietas	<input type="checkbox"/> Lluvia ácida
<input checked="" type="checkbox"/> Carrocería con golpes	
<input type="checkbox"/> Emblemas completos
