REPORTE DE RECEPCIÓN DE VEHÍCULO

Nombre CORREOS DE MEXICO		Particular Flotilla <input checked="" type="checkbox"/>	OdeS	ID:
Dirección		Ciudad	Estado	Escrito por SAH
C.P.	Tel. Fijo	Contacto	Tel. Celular	Revisado Fecha: 21/11/22 AM
Email	Gasolina entrada LL 3/4 1/4		Gasolina salida LL 3/4 1/4	Hora: 11:00 PM
Año 2014	Marca LISSAN	Modelo MP300	Color ROJO NEGRO	Compromiso para Fecha: AM
Km Entrada	Km Salida	VIN 3N60D25T2G1C039559	Placas NEC122A	Hora: PM
Km Entrada		Km Salida		Salida Fecha: 22/11/22 AM
Km Entrada		Km Salida		Hora: 6:09 PM

Nº 14225

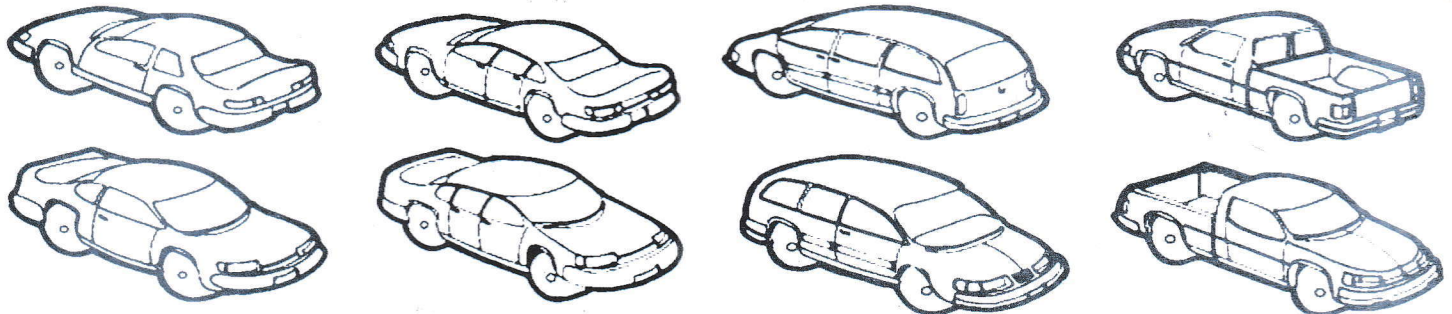
SI NO	SI NO
<input checked="" type="checkbox"/> Decolorada	<input checked="" type="checkbox"/> Logos en buen estado
<input checked="" type="checkbox"/> Color no Igualado	<input checked="" type="checkbox"/> Exceso de rociado
<input checked="" type="checkbox"/> Exceso de Rayones	<input checked="" type="checkbox"/> Daños por granizo
<input checked="" type="checkbox"/> Pequeñas Grietas	<input checked="" type="checkbox"/> Lluvia ácida
<input checked="" type="checkbox"/> Carrocería con golpes	
<input checked="" type="checkbox"/> Emblemas completos
