REPORTE DE RECEPCIÓN DE VEHÍCULO

No: MOR01689

Nombre CFE DISTRIBUCION		Usuario CFE CENTRO		OdeS AKU1860	
Dirección AV. PASEO DE LA REFORMA 164 COL JUAREZ					
Ciudad DEL CUAUHEMOC	Estado MEXICO	C.P. 06600	Tel. Negocio 4433140050	Tel. Casa 4433140050	
Email hugo.rangelz@cfe.mx		Tel. Celular 4432585112	Gas. Entrada 1/4	Gas. Salida 1/4	
Año 2011	Marca Nissan	Modelo NP300	Color Blanco	Placas NF6004C	#Económico 98666
KM Entrada 228115		KM Salida 228115		VIN 3N6PD21Y5BK016481

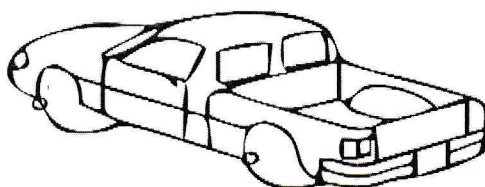
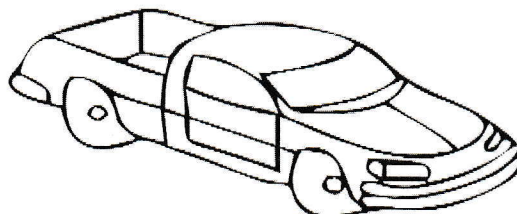
| <input checked="" type="checkbox"/> <input type="checkbox"/> Pequeñas grietas | <input type="checkbox"/> <input checked="" type="checkbox"/> Lluvia ácida |
| <input checked="" type="checkbox"/> <input type="checkbox"/> Carrocería con golpes | <input type="checkbox"/> <input type="checkbox"/> |

Indicaciones del cliente: NO PRENDE
