Nombre CFC NORTE		Particular <input type="checkbox"/> Flotilla <input checked="" type="checkbox"/>	OdeS	ID:
Dirección		Ciudad	Estado	Escrito Por SPN
C.P.	Tel. Fijo	Contacto	Tel. Celular	Recibido
Email		Gasolina entrada LL 3/4 1/2 1/4	Gasolina salida LL 3/4 1/2 1/4	Fecha: 23/9/22 AM Hora: 9:00 PM
Año 2020	Marca CHEV	Modelo Bolt	Color BLU	Placas MVLSZH
Km Entrada 421869	Km Salida	VIN 3C4CNU9E4HXL0266908	# Económico 7222	Compromiso para Fecha: AM Hora: PM
Salida Fecha: 23/9/22 AM Hora: 3:36 PM				Técnico J. CESAR Firma de Supervisión:

AKEMAS
ALTA INGENIERIA AUTOMOTRIZ

Nº 13918

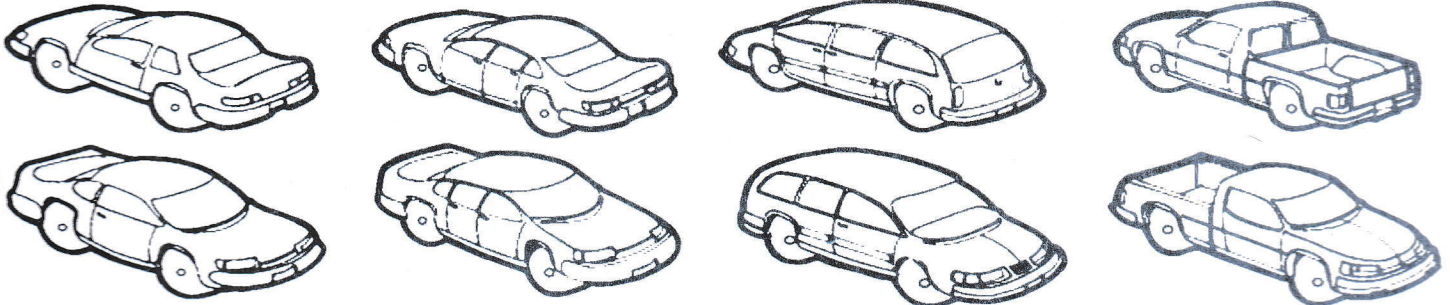
SI NO	SI NO
<input type="checkbox"/> Decolorada	<input type="checkbox"/> Logos en buen estado
<input type="checkbox"/> Color no igualado	<input type="checkbox"/> Exceso de rociado
<input checked="" type="checkbox"/> Exceso de Rayones	<input type="checkbox"/> Daños por granizo
<input type="checkbox"/> Pequeñas Grietas	<input type="checkbox"/> Lluvia ácida
<input checked="" type="checkbox"/> Carrocería con golpes	
<input type="checkbox"/> Emblemas completos
