REPORTE DE RECEPCIÓN DE VEHÍCULO

Nombre CFE Division		Particular <input type="checkbox"/> Flotilla <input checked="" type="checkbox"/>	OdeS	ID:
Dirección		Ciudad	Estado	Escrito Por Beto
C.P.	Tel. Fijo	Contacto	Tel. Celular	Recibido
Email		Gasolina entrada LL <u>1</u> 3/4 <u>1</u> 1/4	Gasolina salida LL <u>1</u> 3/4 <u>1</u> 1/4	Fecha: 04/08/22 AM Hora: 1:34 PM
Año 2020	Marca Chevrolet	Modelo Aveo	Color BCO	Placas PJA036A
Km Entrada 5728	Km Salida	VIN LSGHD52H6L0075746	# Económico	Compromiso para Hora: AM PM

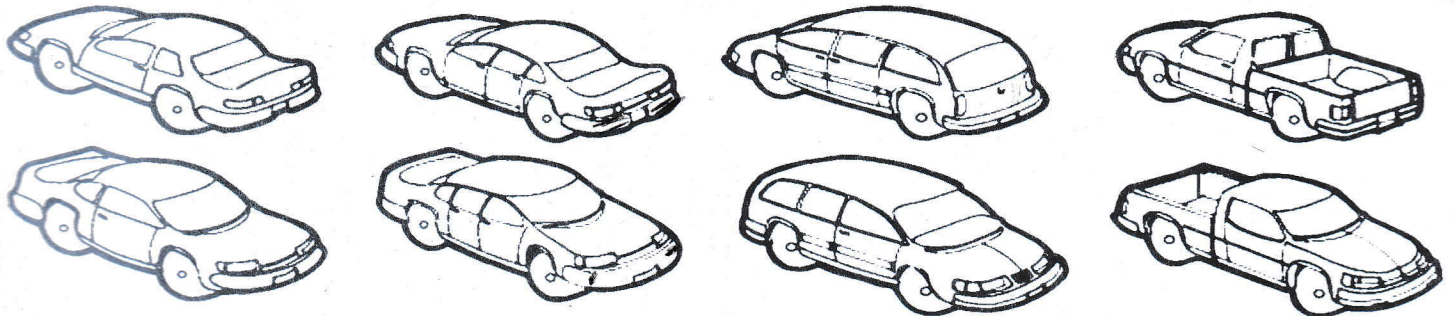
SI NO	SI NO
<input type="checkbox"/> Decolorada	<input checked="" type="checkbox"/> Logos en buen estado
<input checked="" type="checkbox"/> Color no Igualado	<input type="checkbox"/> Exceso de rociado
<input checked="" type="checkbox"/> Exceso de Rayones	<input type="checkbox"/> Daños por granizo
<input checked="" type="checkbox"/> Pequeñas Grietas	<input type="checkbox"/> Lluvia ácida
<input checked="" type="checkbox"/> Carrocería con golpes	
<input checked="" type="checkbox"/> Emblemas completos

Ruido constante en clutch y la direccion
