REPORTE DE RECEPCIÓN DE VEHÍCULO

AKEMAS
A ALTA INGENIERIA AUTOMOTRIZ

Nº 14352

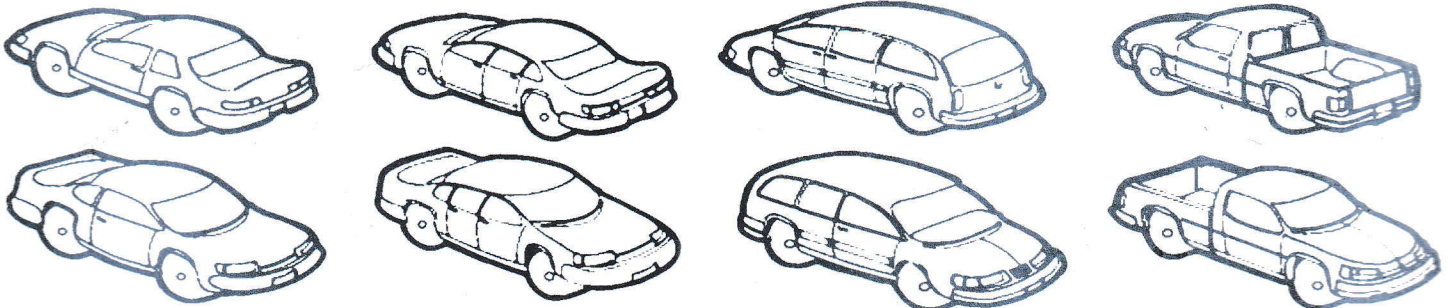
SI NO	SI NO
<input checked="" type="checkbox"/> Decolorada	<input checked="" type="checkbox"/> Logos en buen estado
<input checked="" type="checkbox"/> Color no Igualado	<input checked="" type="checkbox"/> Exceso de rociado
<input checked="" type="checkbox"/> Exceso de Rayones	<input checked="" type="checkbox"/> Daños por granizo
<input checked="" type="checkbox"/> Pequeñas Grietas	<input checked="" type="checkbox"/> Lluvia ácida
<input checked="" type="checkbox"/> Carrocería con golpes	
<input checked="" type="checkbox"/> Emblemas completos
