REPORTE DE RECEPCIÓN DE VEHÍCULO

Nombre taller Automotriz Reyna		Fecha 14/08/22		O.R. # 10022	Escrito Por
Dirección AGUSTIN MELGAR 27					Recibido AM
Ciudad Tecoman	Estado Colima	C.P. 28130	Tel. Negocio	Tel. Casa	Compromiso para AM
Email reyna.automotriz@hotmail.com			Tel. Cel. 3133255672		Cía. Seg.
Gasolina LL 3/4 1/2 1/4	Año 2019	Marca UW	Modelo Amarok	Color Blanco	Placas G83BDN TN 10022
Km Entrada 48165		Km Salida 48165		VIN KA010272	# Económico
					Siniestro No.
					Ajustador

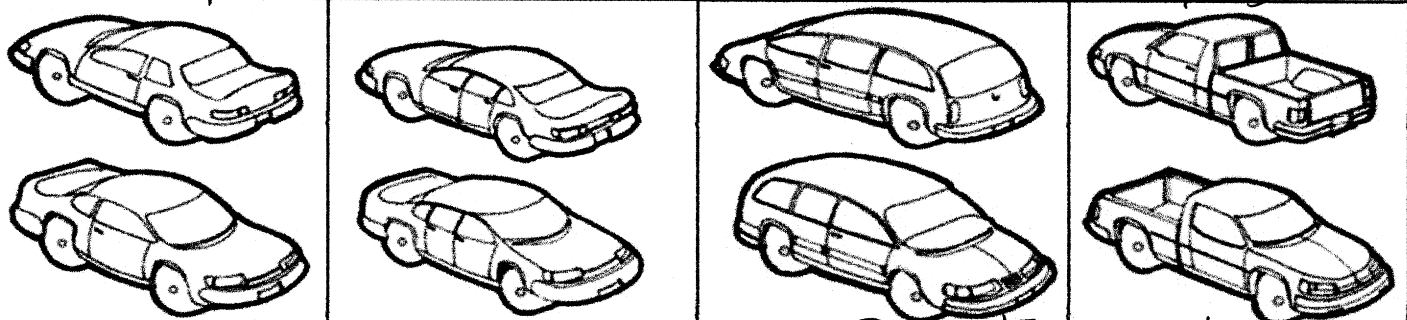
Antena/radio	
Antena/teléfono	
Antena/C.B.	
Sist. de Alarma	
Luces Exteriores	
Faro izquierdo Dañado

Notas: **Golpe en puerta trasera y fono izquierdo se va a cambiar**

Cambio de Faro de Norte Izquierdo
