REPORTE DE RECEPCIÓN DE VEHÍCULO

No: MOR00319

Indicaciones del cliente: Baleros delanteros

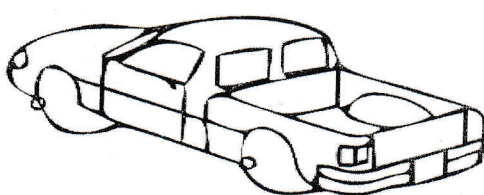
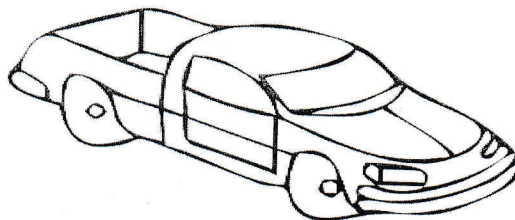
Hemos registrado los daños en su vehículo que no están relacionados con las reparaciones autorizadas. El que usted y nuestro representante hayan revisado estas áreas conjuntamente, ambos podemos tener la seguridad del mejor servicio posible. Hemos indicado cada área de daño o defecto, junto con otros artículos diversos, por favor no dude en ayudarnos mientras llenamos este formato.
