REPORTE DE RECEPCIÓN DE VEHÍCULO

Nombre CFE ACAMBARO			Particular <input type="checkbox"/> Flotilla <input checked="" type="checkbox"/>		OdeS	ID:
Dirección			Ciudad		Estado	Escrito Por SAH
C.P.	Tel. Fijo	Contacto			Tel. Celular	
Email			Gasolina entrada LL 3/4 1/2 1/4		Gasolina salida LL 3/4 1/2 1/4	
Año 2011	Marca CHEVROLET	Modelo SILVERADO	Color BLU	Placas CV6382C	# Económico 98627	Recibido Fecha: 16/12/23 AM Hora: 9:00 PM
Km Entrada 245,617	Km Salida	VIN 3GCUENCGCX9BQ180636				Compromiso para Fecha: AM Hora: PM

Nº 14835

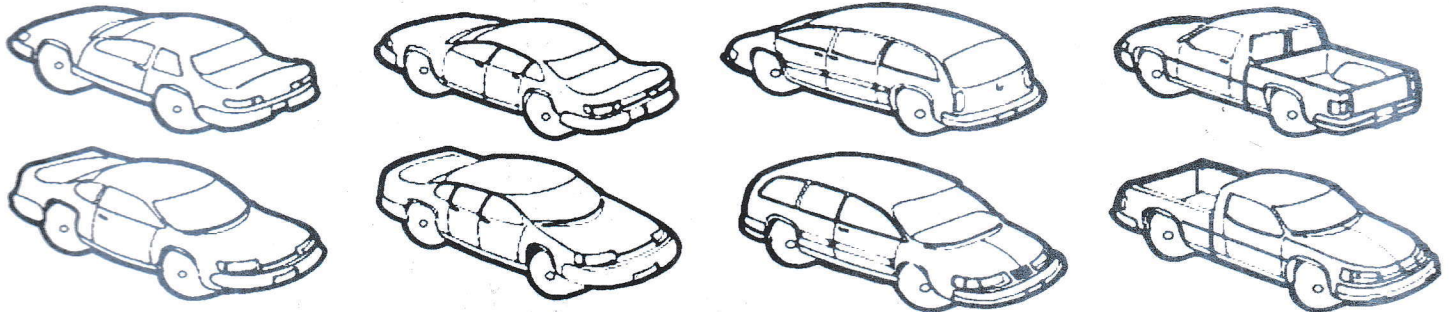
Notas: **TABlero ROTO**
