# REPORTE DE RECEPCIÓN DE VEHÍCULO

No: MOR01231

**AKEMAS**  
A ALTA INGENIERIA AUTOMOTRIZ  
ECO IMPULSA, S.A. DE C.V.  
PUERTO DE ACAPULCO #328, COL. RINCON DEL  
ANGEL, C.P. 58337  
MORELIA, MICH, TEL (433) 2532182

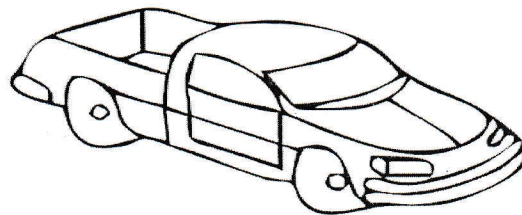
SI NO	SI NO
<input type="checkbox"/> <input checked="" type="checkbox"/> Decolorada	<input type="checkbox"/> <input checked="" type="checkbox"/> Logos en buen estado
<input type="checkbox"/> <input checked="" type="checkbox"/> Color no igualado	<input type="checkbox"/> <input checked="" type="checkbox"/> Exceso de rociado
<input checked="" type="checkbox"/> <input type="checkbox"/> Exceso de rayones	<input type="checkbox"/> <input checked="" type="checkbox"/> Daños por granizo
<input checked="" type="checkbox"/> <input type="checkbox"/> Pequeñas grietas	<input type="checkbox"/> <input checked="" type="checkbox"/> Lluvia ácida
<input checked="" type="checkbox"/> <input type="checkbox"/> Carrocería con golpes	<input type="checkbox"/> <input type="checkbox"/>
<input type="checkbox"/> <input checked="" type="checkbox"/> Emblemas completos	<input type="checkbox"/> <input type="checkbox"/>
