Nombre <b>CFC NORTE</b>			Particular <input type="checkbox"/> Flotilla <input checked="" type="checkbox"/>		OdeS	ID:
Dirección			Ciudad		Estado	Escrito Por <b>87A</b>
C.P.	Tel. Fijo	Contacto	Tel. Celular		Recibido Fecha: <b>23/3/12</b> AM Hora: <b>14:00</b>	
Email			Gasolina entrada LL <u>3/4</u> <u>1/2</u> <u>1/4</u>		Gasolina salida LL <u>3/4</u> <u>1/2</u> <u>1/4</u>	
Año <b>2013</b>	Marca <b>INTERNATIONAL</b>	Modelo <b>4200</b>	Color <b>BCO</b>	Placas <b>MUZ7089</b>	# Económico <b>105080</b>	Compromiso para Fecha: <b>AM</b> Hora: <b>PM</b>
Km Entrada <b>80,533</b>	Km Salida	VIN <b>3HAMMARLDL490090</b>				Salida Fecha: <b>24/3/12</b> AM Hora: <b>8:23</b> PM

**AKEMAS**  
ALTA INGENIERIA AUTOMOTRIZ

**Nº 12630**

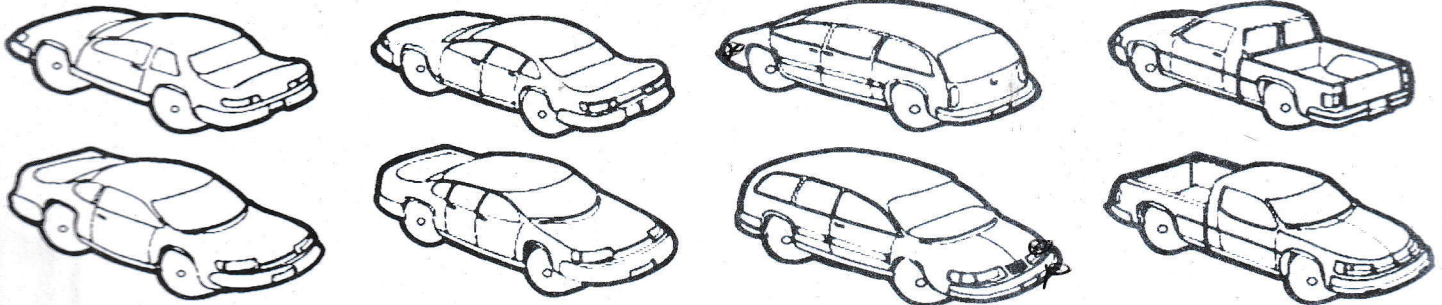
SI NO	SI NO
<input type="checkbox"/> <input checked="" type="checkbox"/> Decolorada	<input type="checkbox"/> <input checked="" type="checkbox"/> Logos en buen estado
<input type="checkbox"/> <input checked="" type="checkbox"/> Color no Igualado	<input type="checkbox"/> <input checked="" type="checkbox"/> Exceso de rociado
<input type="checkbox"/> <input checked="" type="checkbox"/> Exceso de Rayones	<input type="checkbox"/> <input checked="" type="checkbox"/> Daños por granizo
<input type="checkbox"/> <input checked="" type="checkbox"/> Pequeñas Grietas	<input type="checkbox"/> <input checked="" type="checkbox"/> Lluvia ácida
<input checked="" type="checkbox"/> <input type="checkbox"/> Carrocería con golpes	<input type="checkbox"/> <input type="checkbox"/>
<input checked="" type="checkbox"/> <input type="checkbox"/> Emblemas completos	<input type="checkbox"/> <input type="checkbox"/>

Notas: **1 MOTORIERIA**

**\* SE SIGUE APACANDO.**
