# REPORTE DE RECEPCIÓN DE VEHÍCULO

Nombre: <b>CFE Sureste</b>			Particular <input type="checkbox"/> Flotilla <input checked="" type="checkbox"/>		OdeS	ID:
Dirección:			Ciudad		Estado	Escrito Por: <b>Shel</b>
C.P.	Tel. Fijo	Contacto			Tel. Celular	
Email			Gasolina entrada LL 3/4 1/4		Gasolina salida LL 3/4 1/4	
Año: <b>2011</b>	Marca: <b>Ram</b>	Modelo: <b>2500</b>	Color: <b>Blco</b>	Placas: <b>HT 8724B</b>	# Económico: <b>98680</b>	
Km Entrada: <b>124,603</b>	Km Salida:	VIN: <b>3D7Y51EP18G538730</b>

**Nº 12766**

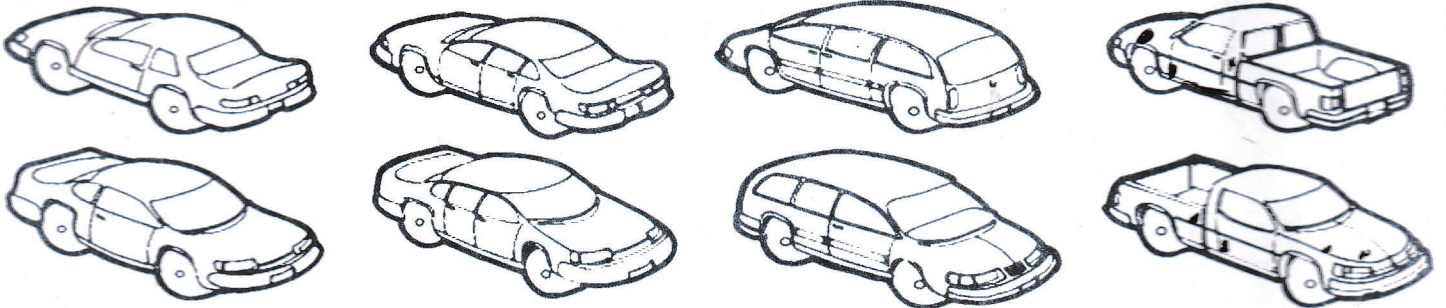
SI NO	SI NO
<input checked="" type="checkbox"/> Decolorada	<input checked="" type="checkbox"/> Logos en buen estado
<input checked="" type="checkbox"/> Color no Igualado	<input checked="" type="checkbox"/> Exceso de rociado
<input checked="" type="checkbox"/> Exceso de Rayones	<input checked="" type="checkbox"/> Daños por granizo
<input checked="" type="checkbox"/> Pequeñas Grietas	<input checked="" type="checkbox"/> Lluvia ácida
<input checked="" type="checkbox"/> Carrocería con golpes	
<input checked="" type="checkbox"/> Emblemas completos

Notas: **1 Esculapas**

**Servicio grua**  
**Desflechada**
